Nejčastější vady vozovek způsobené chybným návrhem opravy

Ing. Jiří Klepáč, ŘSD ČR (PÚ GŘ)

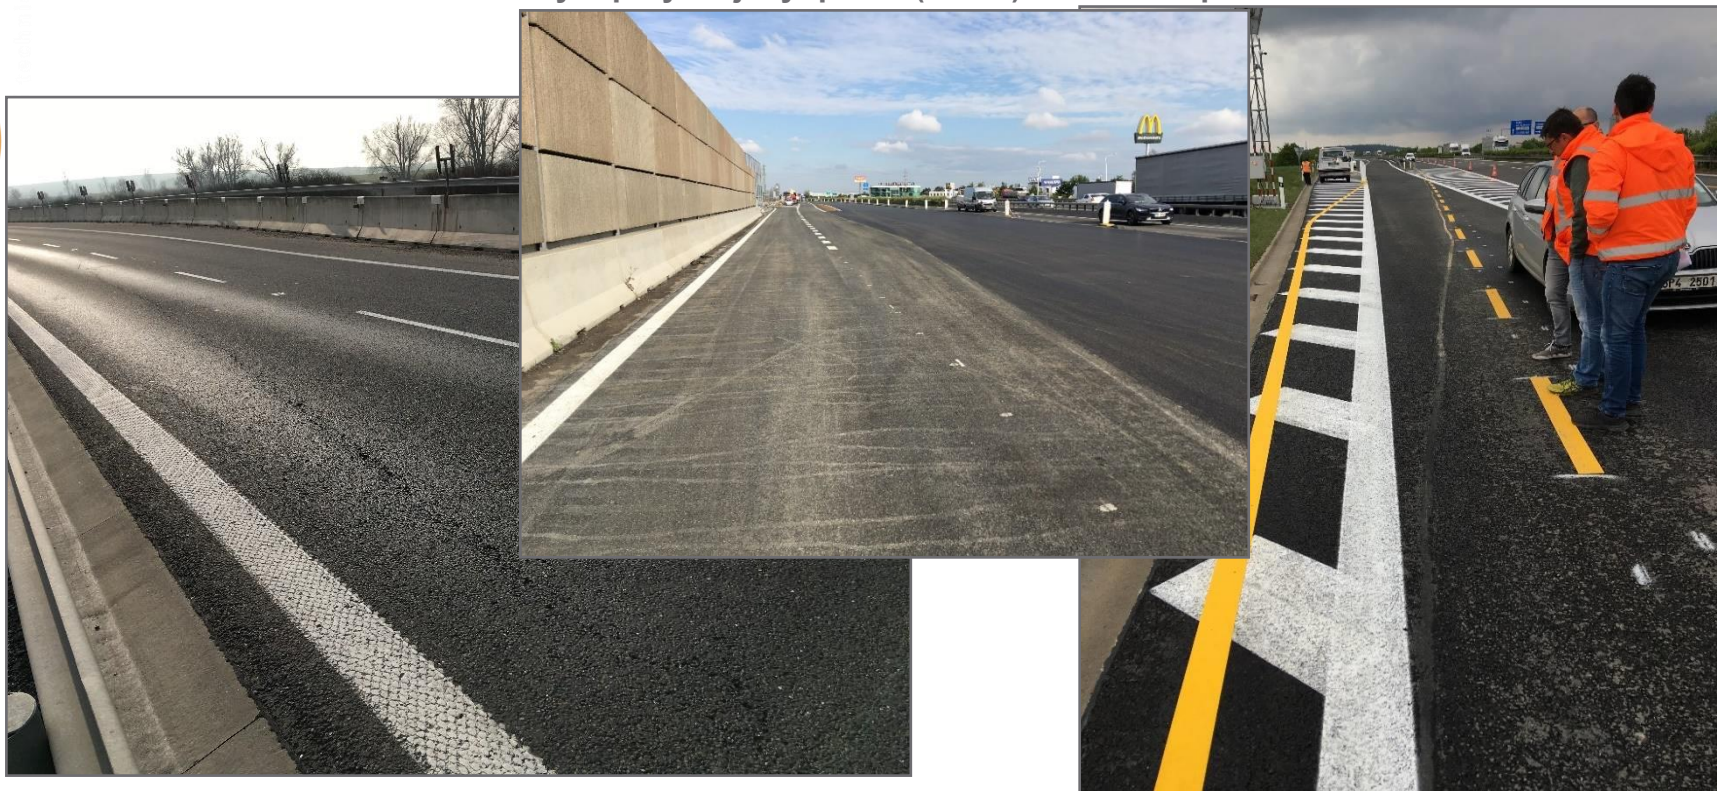
Vedení studených i teplých pracovních spár

Problém: Nesprávně navržena poloha pracovní spáry do stopy vozidel, její pojiždění vede k poruše obrusné vrstvy a následnému výtluku.

Řešení: Návrh pracovní spáry kolmo na směr jízdy, v případě MUK obvykle v místě rozštěpu větví MUK od hlavní trasy. Spáry mají být přímé (rovné) a mimo stopu vozidel.

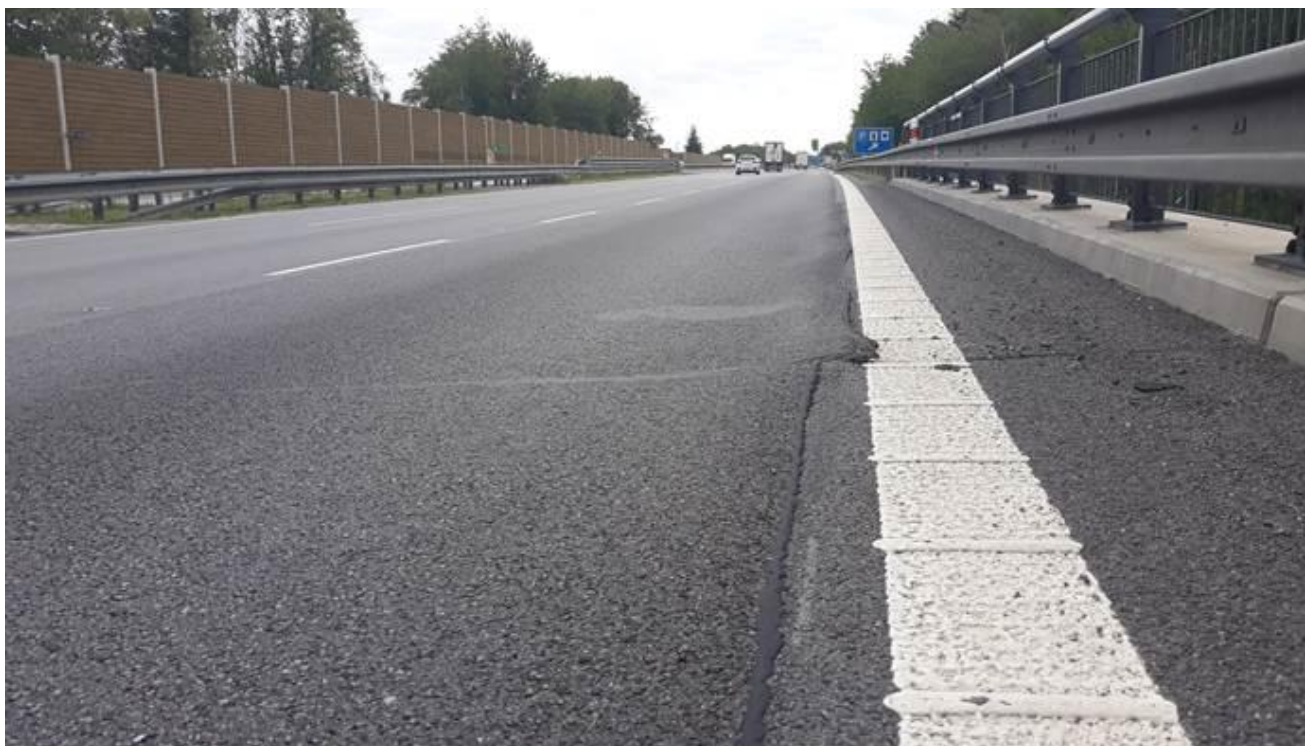
Trvalé deformace

- ▶ Chybný či nevhodný návrh asfaltové směsi (nevyhovující bod měknutí) – velmi často dochází předčasně (v řádu jednotek let) k tvorbě trvalých deformací – vzniku kolejí ve vozovce – problematické jsou velmi často parametry ložní vrstvy.

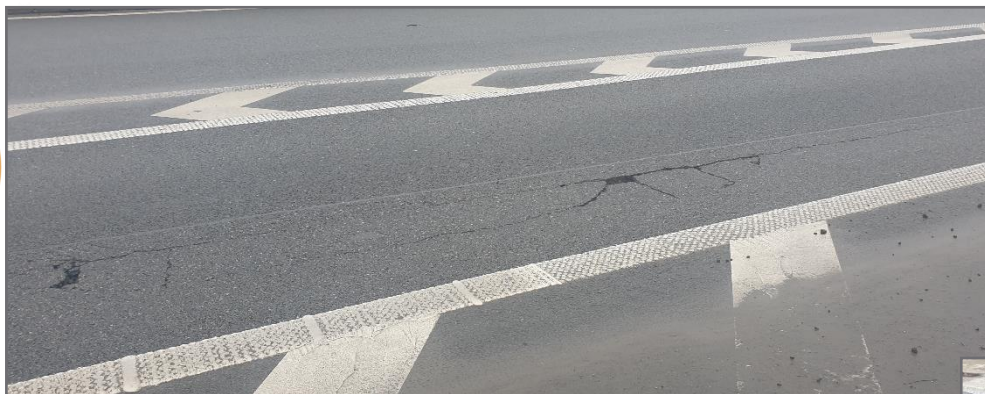
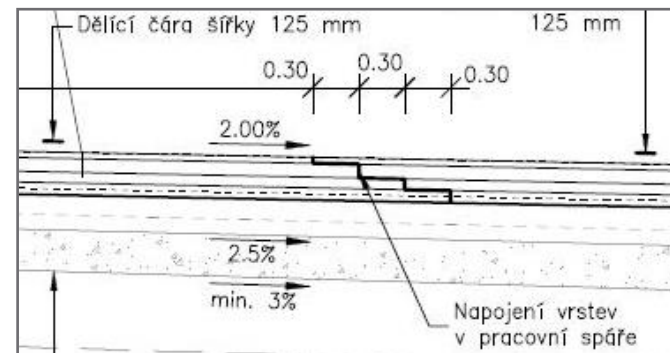
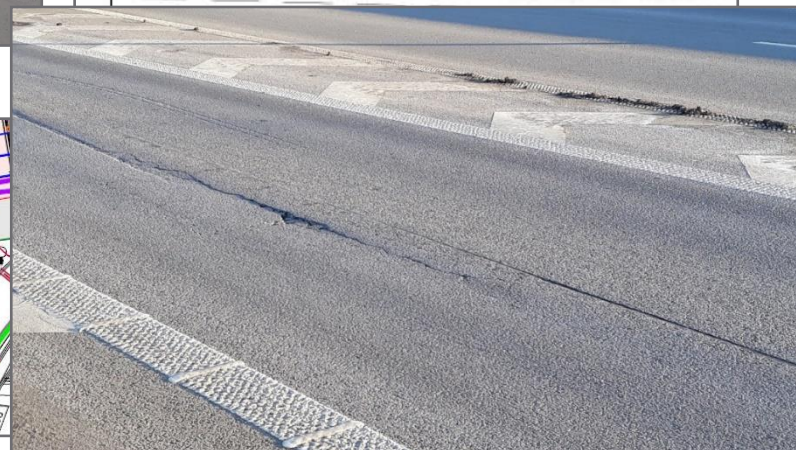
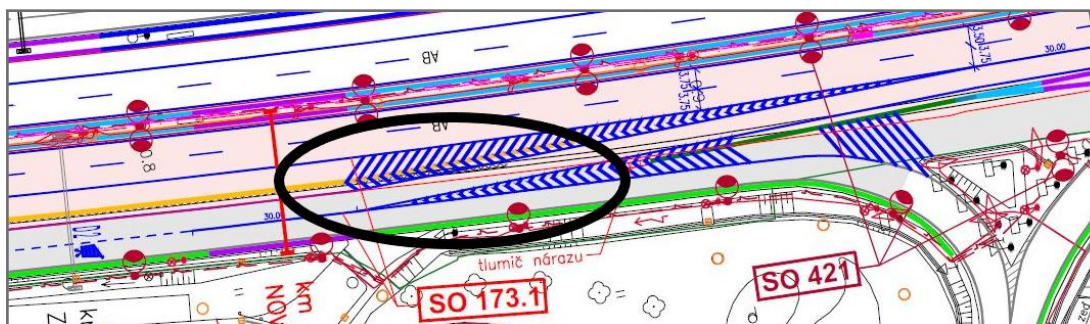
Prokreslení studených pracovních spár AHV

Problém: nesprávně či nedostatečně navržené odstupňování jednotlivých konstrukčních vrstev vozovky (např. při realizaci oprav po polovinách), prostor nedostatečně ztuhněných konstrukčních vrstev doprovázené propady a poklesy vozovky, kopírování pracovní spáry.

Řešení: nezbytné dostatečné odstupňování jednotlivých vrstev vozovky včetně vhodného ošetření spár.

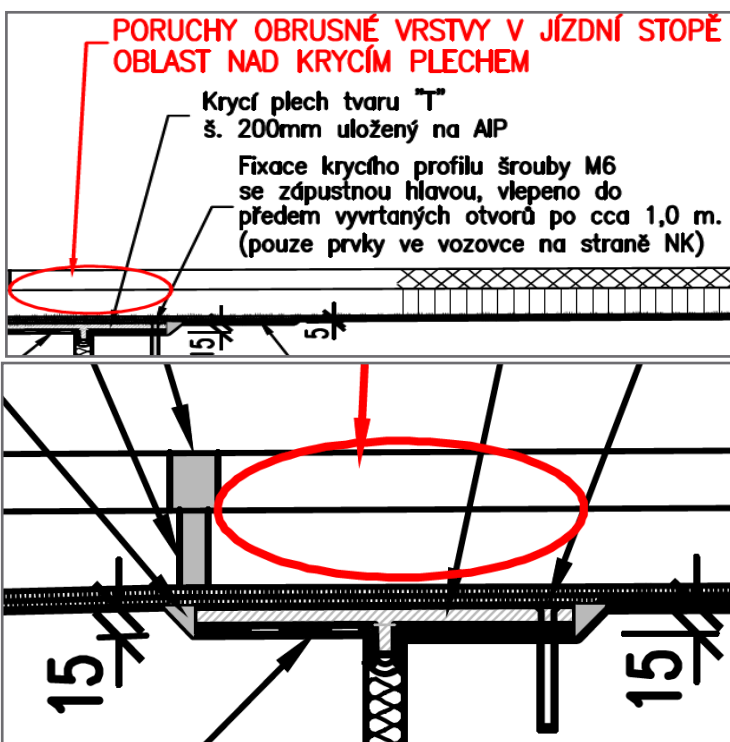
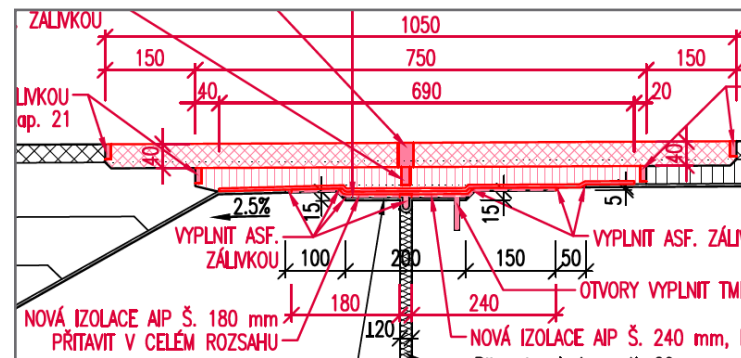
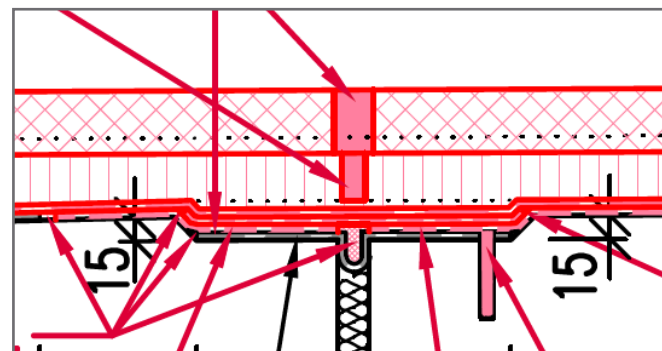
Podpovrchový mostní závěr dle VL4 – 305.02

Problém: tuhostí T-plechu dochází k nedosednutí na 100 % plochy plechu. Plech má tak tendenci se kroutit při přejezdech dopravy a tím namáhá vozovku nad ním, čímž dochází k degradaci

Řešení: plánovaná oprava počítá s vyjmutím plechu a pouze přetažením zdvojené izolace, víceméně dle VL4 – 305.01.

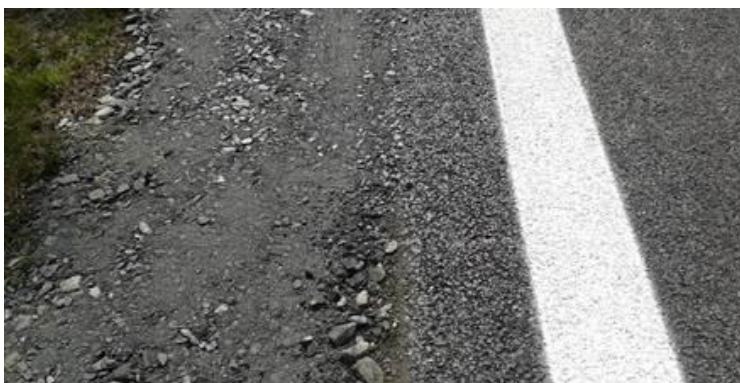
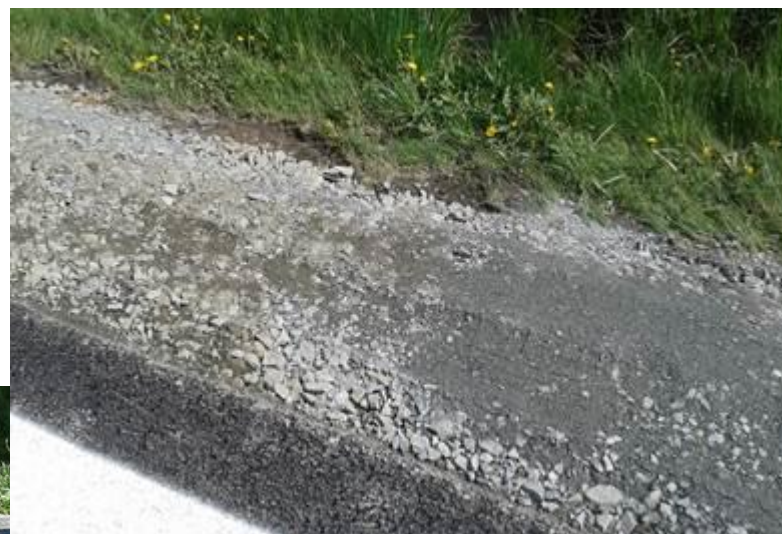
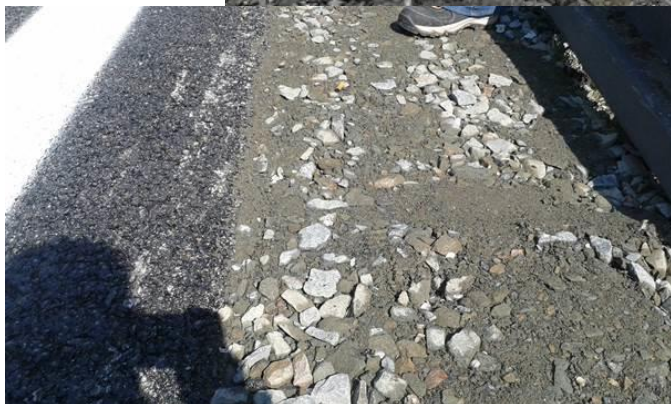
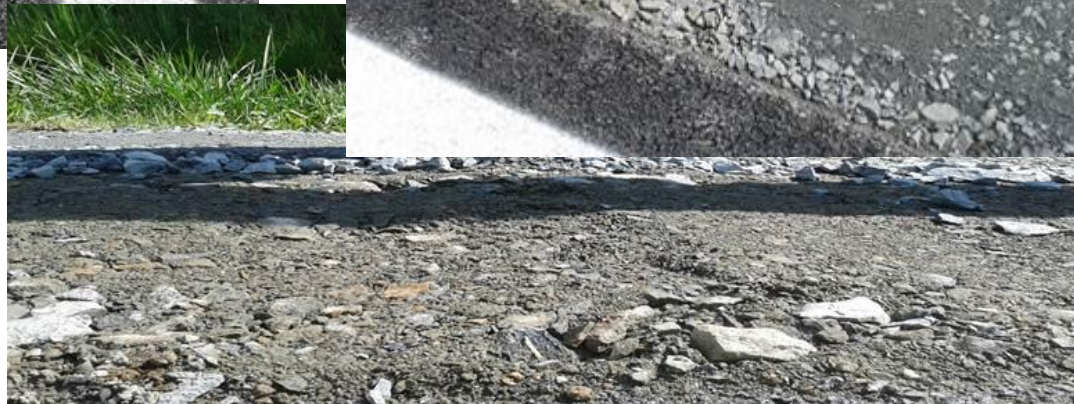
Nezpevněná krajnice

- Požadavek na správnost specifikace materiálu v nezpevněné krajnici tak, aby byla maximálně kompaktní a dostatečně únosná a bylo eliminováno riziko uvolnění větší frakce kameniva do prostoru vozovky (např. při nehodě či jiném sjetí vozidla ke kraji).

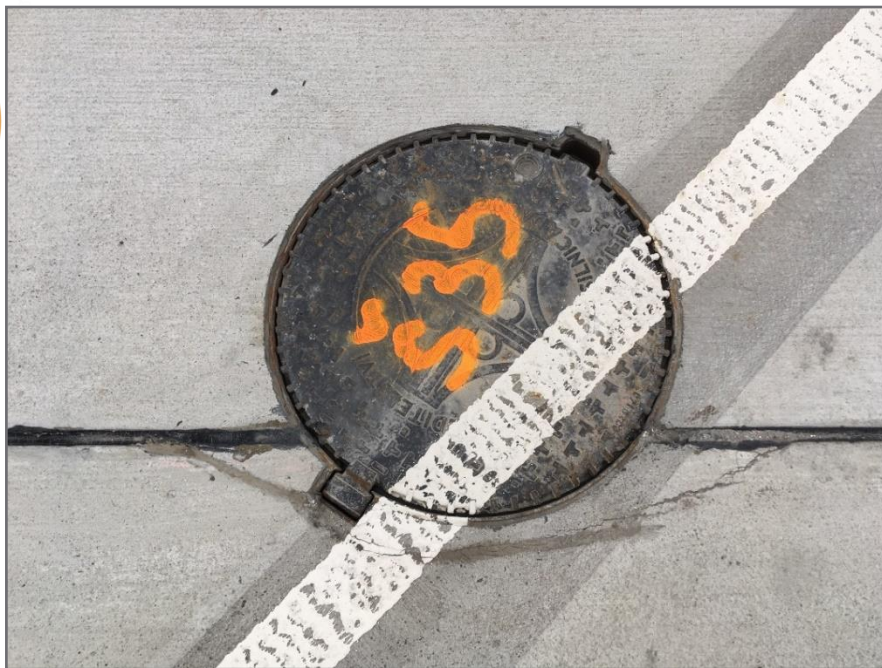
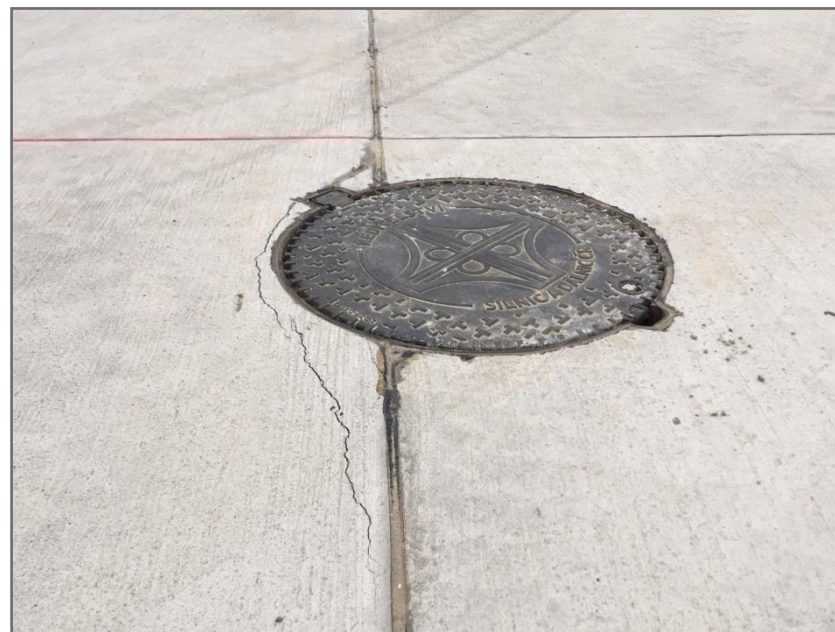
Spároveň CBK – nesprávné umístění šachet

Problém: Nesprávná poloha šachet vůči spároveň CBK, nefunkční dilatace ve spáře.

Řešení: V případě umístění šachet v těsné blízkosti pracovních spár tak, že již není možné proložit okraj CBK ani dvěma vodorovnými vlákny sítě, doporučujeme realizaci pomocí bednění a následném obetonování vlastních šachet.

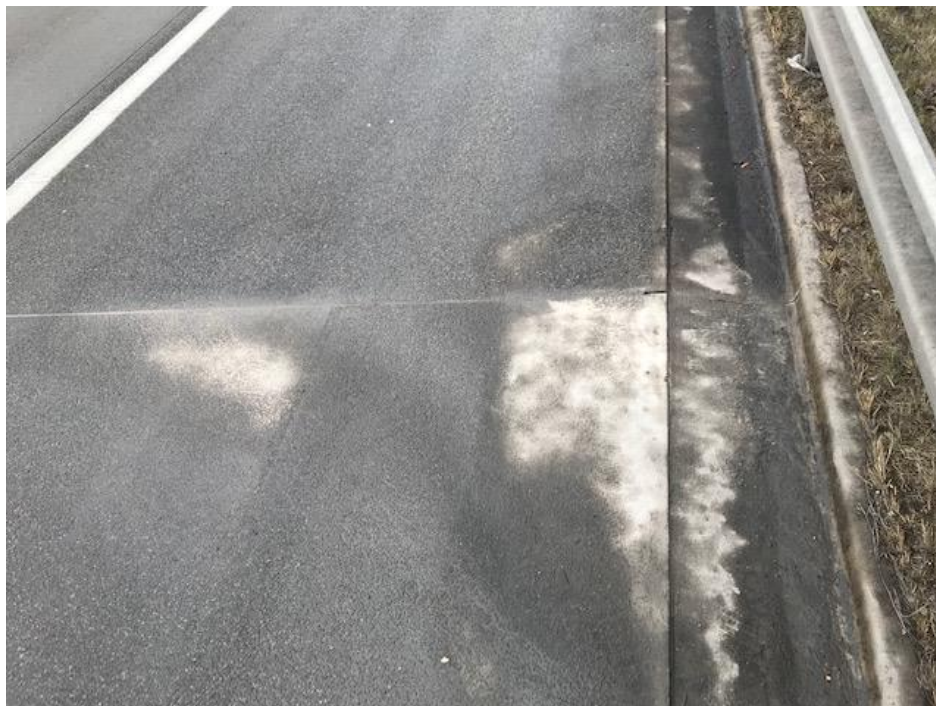
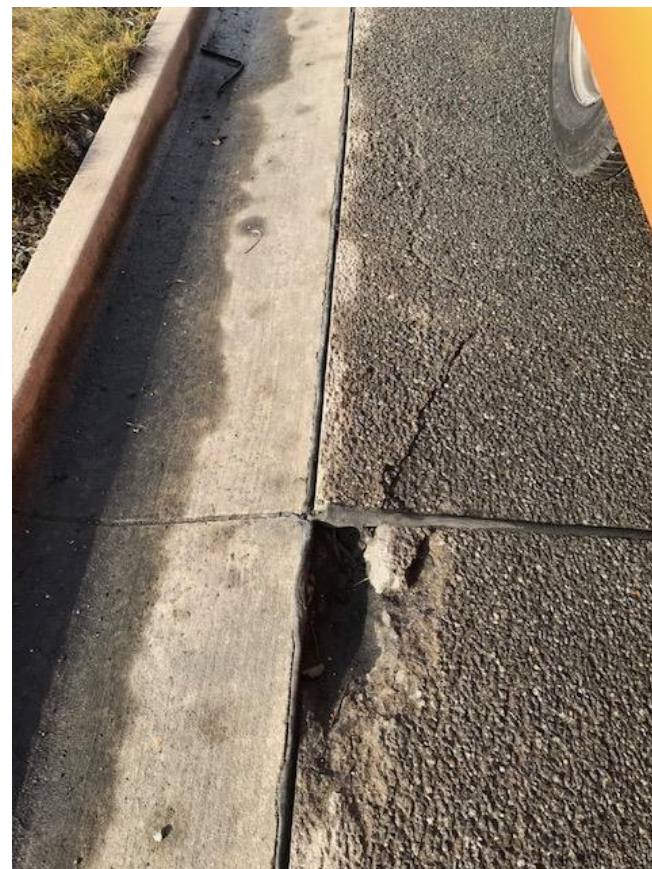
Nefunkční odvodnění CBK za prostor monolitického žlabu

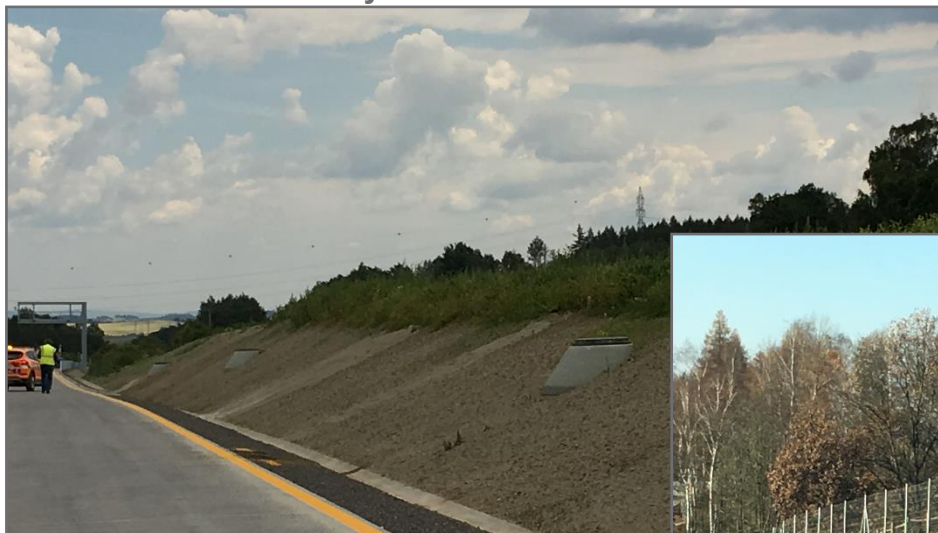
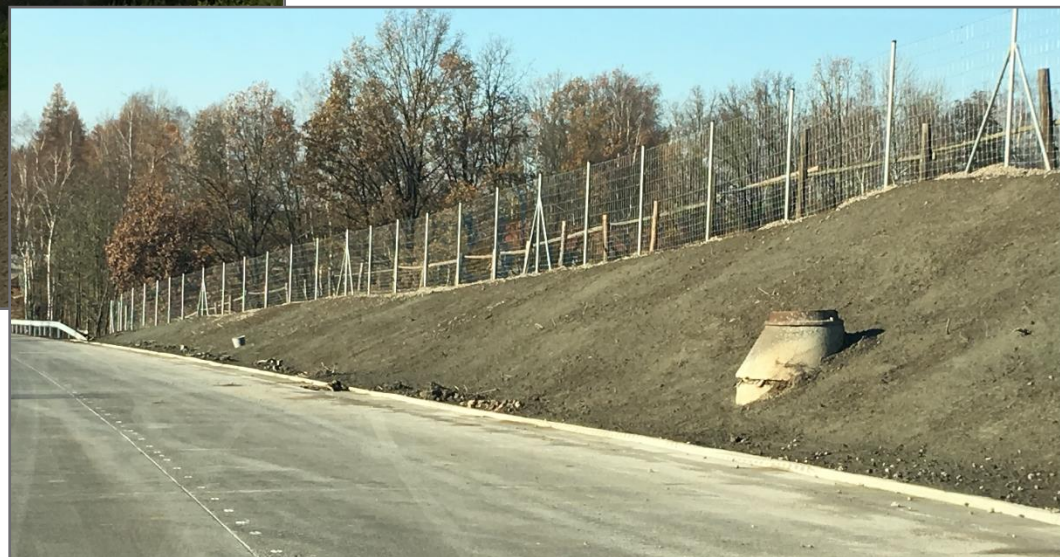
Umístění šachet do NK a svahů těles

Problém: Nevhodné umístění šachet do nezpevněných krajnic i svahů těles tvořící pevnou překážku.

Řešení: Osazení víka šachty ve vhodné výšce s použitím kónusů a vyrovnávacích prstenců. V krajním případě je možné pevnou překážku odstranit provedením náběhové hrany s dodatečným zpevněním svahu v okolí šachty.

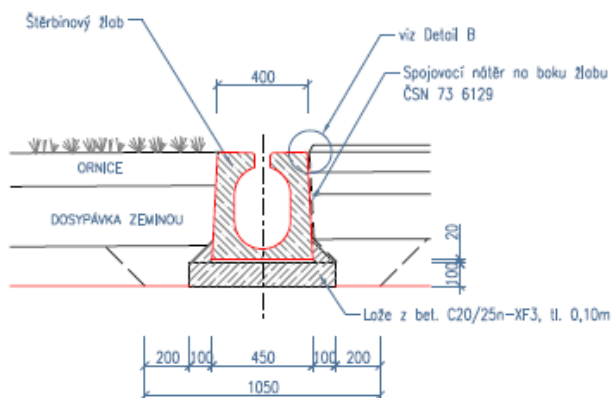
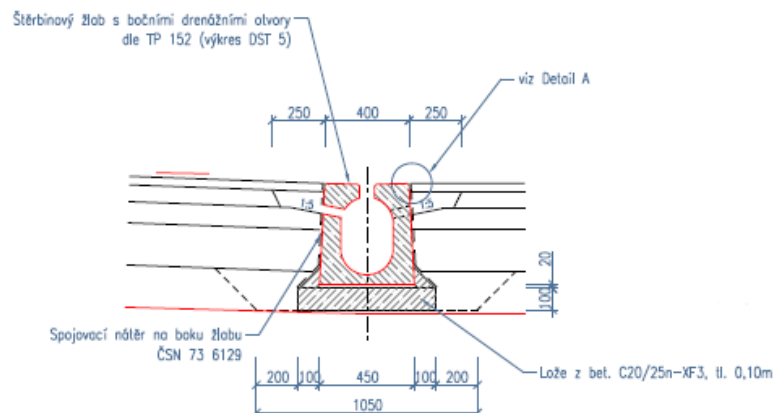
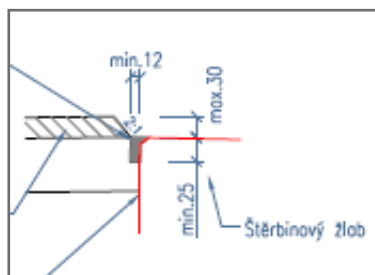
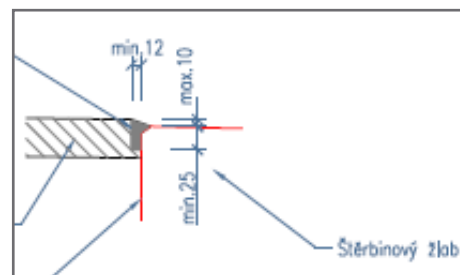
Typová řešení pro odvodnění nízkohlučných obrusných vrstev

Problém: Nízkohlučná obrusná vrstva vozovky je propustnější než standardně používané směsi. Je proto nutno řešit odvod vody i ze spodní oblasti této vrstvy – z povrchu ložní vrstvy.

Řešení: Návrh snížení neuzpevněné krajnice nebo monolitických žlabů na horní úroveň ložní vrstvy, použití speciálních štěrbinových žlabů s bočním nátokem při zajištění porézní vrstvy mezi úrovní nátoků a obrusnou vrstvou.

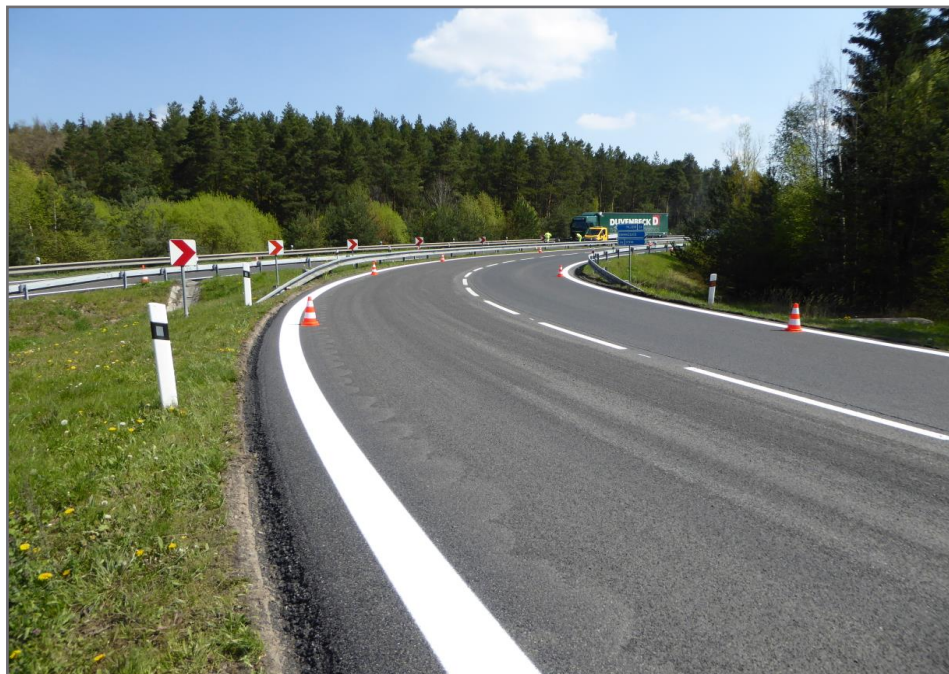
Návrh přidružených prací k opravám vozovky

Problém: Při návrhu opravy vozovky nejsou uváženy všechny navazující práce, jako např. návrh nezpevněné krajnice, přetěsnění monolitických žlabů, či rektifikace svodidel, což vede k ZBV či další uzavírce (DIO).

Řešení: Při návrhu opravy je nutno vést podrobný pasport celého silničního tělesa, včetně příslušenství tak, aby během jedné uzavírky bylo opraveno vše potřebné v požadovaném rozsahu.

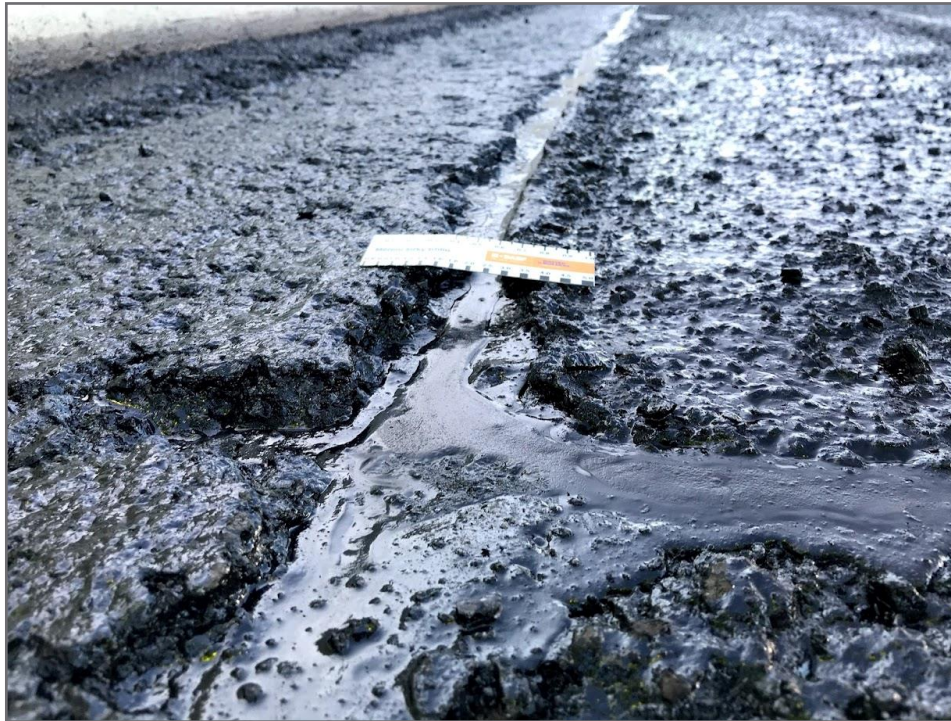
Příprava podkladu pro pokládku

Problém: Nedodržení max. šířky komůrky pro zálivku dle TP 115 a nezajištění požadované rovinnosti a pevnosti podkladu pro pokládku.

Řešení: Při větším rozpadu vrstvy je výhodnější volit výměnu části vrstvy místo sanace trhliny.

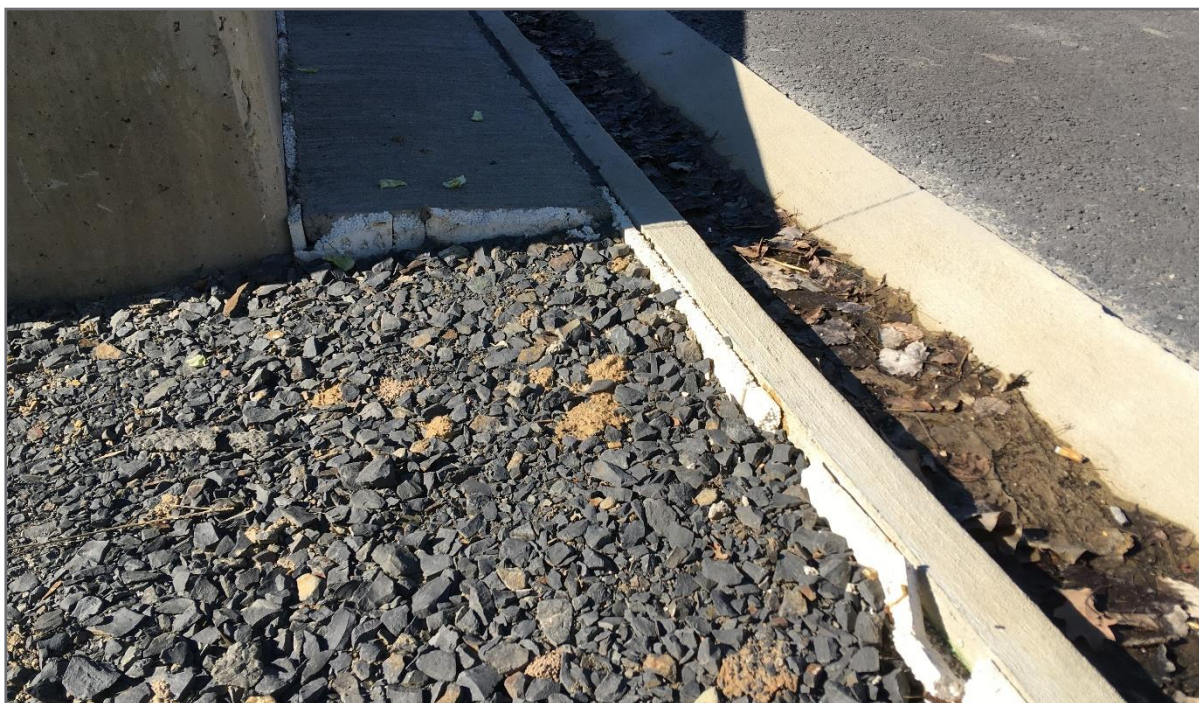
Materiál dilatačních prvků

Problém: Nedostatečná životnost a nevyhovující vlastnosti některých materiálů používaných pro dilatace betonových konstrukcí.

Řešení: Do PD vždy navrhnout pouze schválené a vyhovující materiály v souladu s VL (extrudovaný polystyren -XPS nebo pěnový polyethylén (expandovaný polyethylén) - EPE).

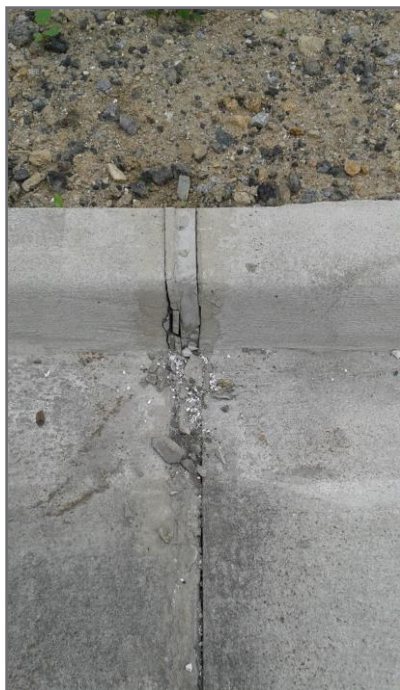
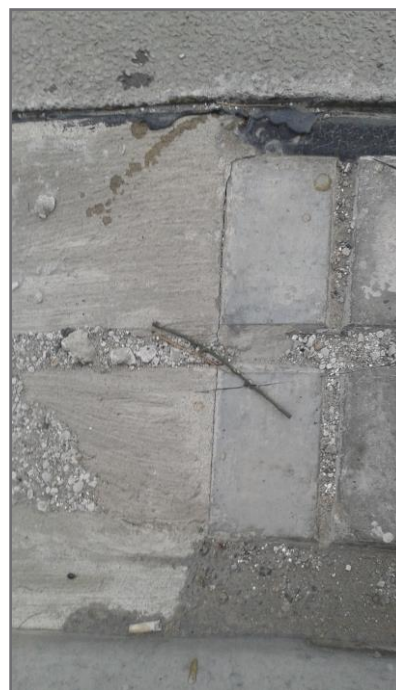
Nefuknční (chybějící) těsnění dilatačních spár monolitických žlabů

Problém: Častou chybou plynoucí z realizace je nepřiznání (překrytí) dilatačních spár monolitických žlabů po betonáži a následné prokopírování – doprasknutí betonového potěru, které způsobuje zatékání vody do základů konstrukce.

Řešení: Nutno dodržovat technologické předpisy a způsob ošetření dilatačních spár dle PD.

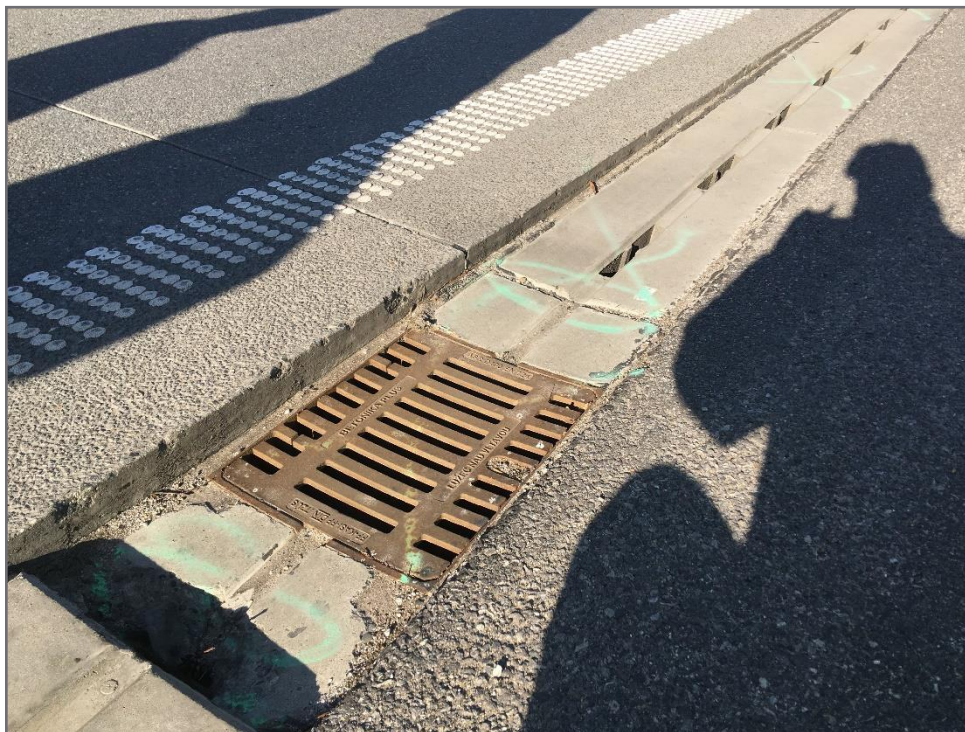
Propadlý štěrbinový žlab

Problém: V tomto případě se jedná o vadu realizace, pokud je problém v provozovaném úseku je nutno zahrnout do opravy včetně přesného pasportu rozsahu poškození.

Řešení: Nutno vybourat a uložit ve správné výšce, včetně obnovy navazujících AHV s odstupňováním nebo lze použít MA.

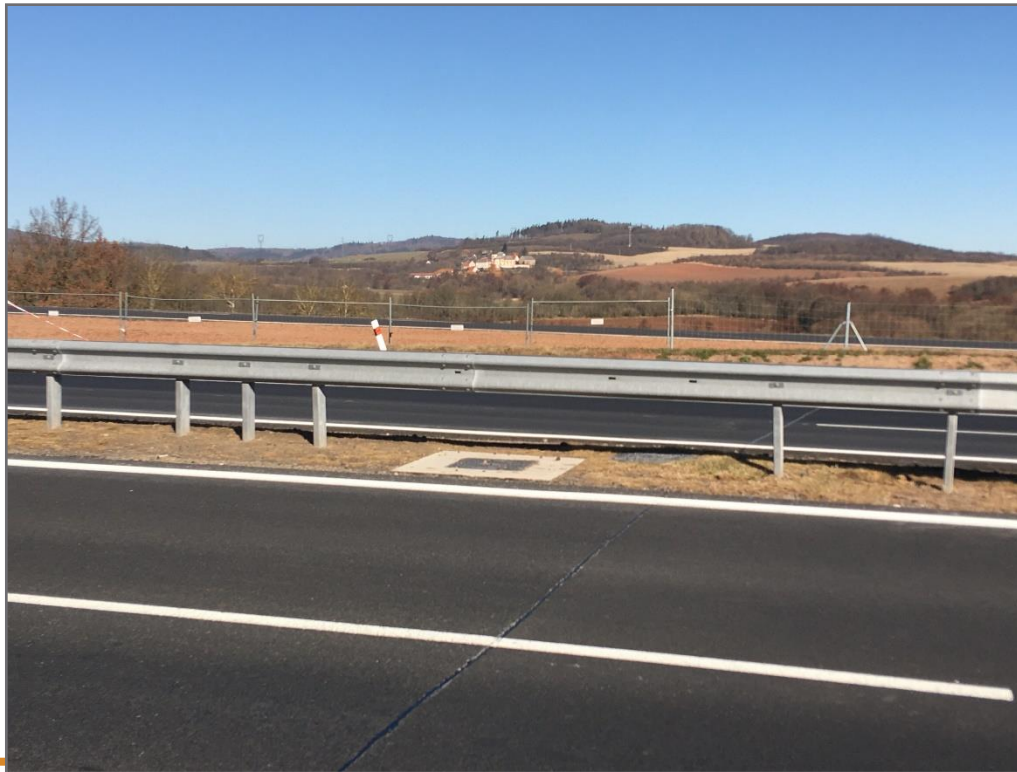
Nefunkční svodidlo v SDP

Problém: V tomto místě není dodržena úroveň zadržení svodidla, tedy svodidlo není funkční.

Řešení: Doplnění sloupků svodidla, popřípadě vložení betonového svodidla a zajištění dostatečného vyosení šachty pro zajištění možnosti otevření poklopu.

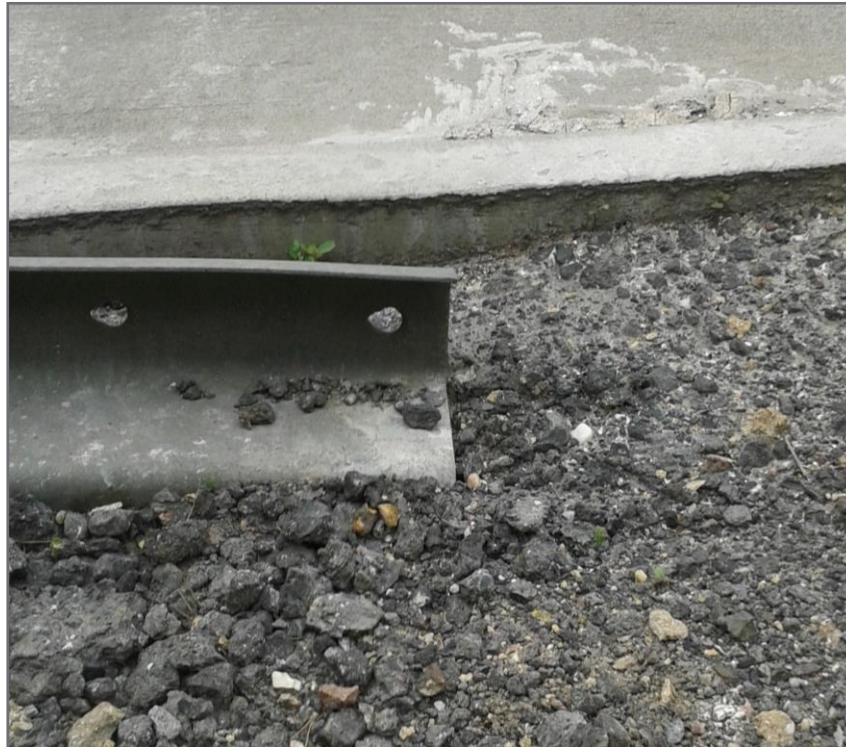
Volné konce svodidel

Problém: Nedostatečně zapuštěný konec svodidel tvořící nebezpečnou překážku.

Řešení: Úprava sklonu koncového dílu a jeho dostatečné zapuštění pod úroveň nebezpečné krajnice.
