Nejčastější vady vozovek způsobené chybným návrhem opravy

Ing. Jiří Klepáč, ŘSD ČR (PÚ GŘ)

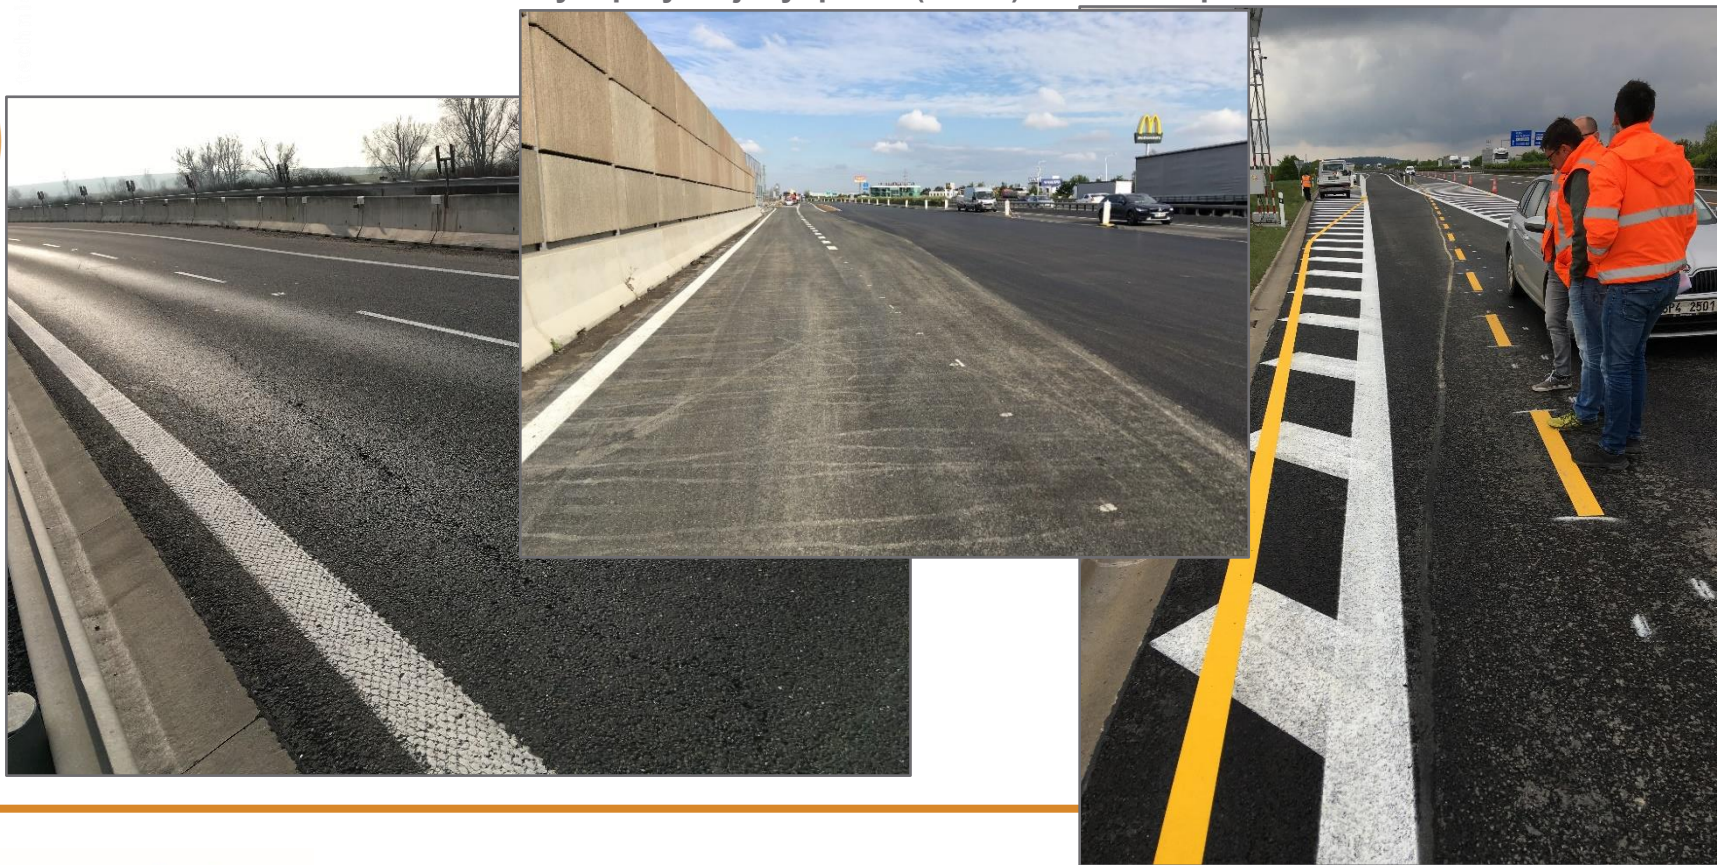
Vedení studených i teplých pracovních spár

Problém: Nesprávně navržena poloha pracovní spáry do stopy vozidel, její pojiždění vede k poruše obrusné vrstvy a následnému výtluku.

Řešení: Návrh pracovní spáry kolmo na směr jízdy, v případě MUK obvykle v místě rozštěpu větví MUK od hlavní trasy. Spáry mají být přímé (rovné) a mimo stopu vozidel.

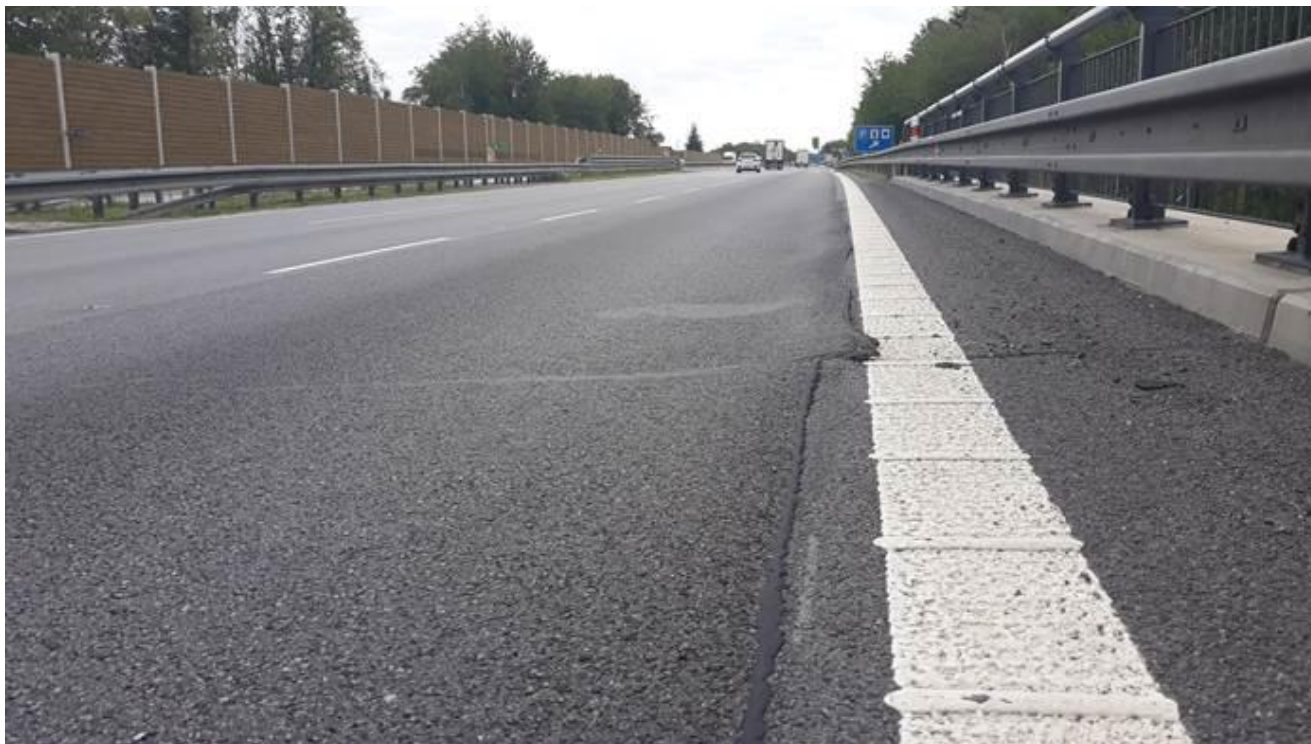
Trvalé deformace

- ▶ Chybný či nevhodný návrh asfaltové směsi (nevyhovující bod měknutí) – velmi často dochází předčasně (v řádu jednotek let) k tvorbě trvalých deformací – vzniku kolejí ve vozovce – problematické jsou velmi často parametry ložní vrstvy.

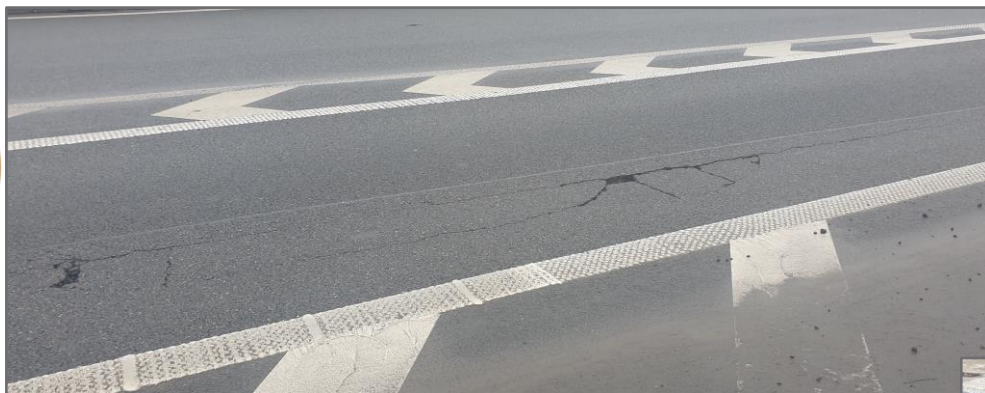
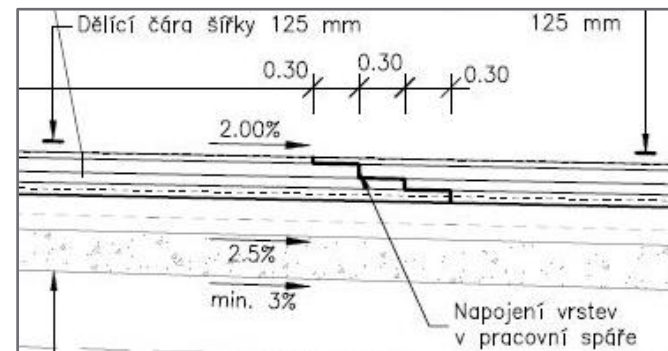
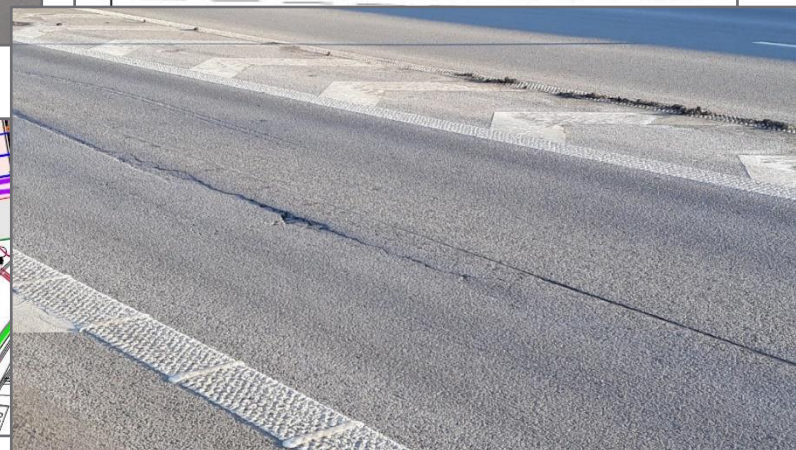
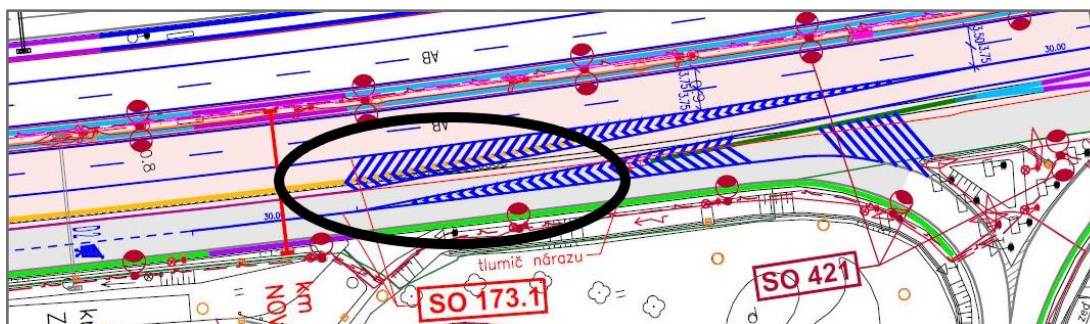
Prokreslení studených pracovních spár AHV

Problém: nesprávně či nedostatečně navržené odstupňování jednotlivých konstrukčních vrstev vozovky (např. při realizaci oprav po polovinách), prostor nedostatečně ztuhněných konstrukčních vrstev doprovázené propady a poklesy vozovky, kopírování pracovní spáry.

Řešení: nezbytné dostatečné odstupňování jednotlivých vrstev vozovky včetně vhodného ošetření spár.

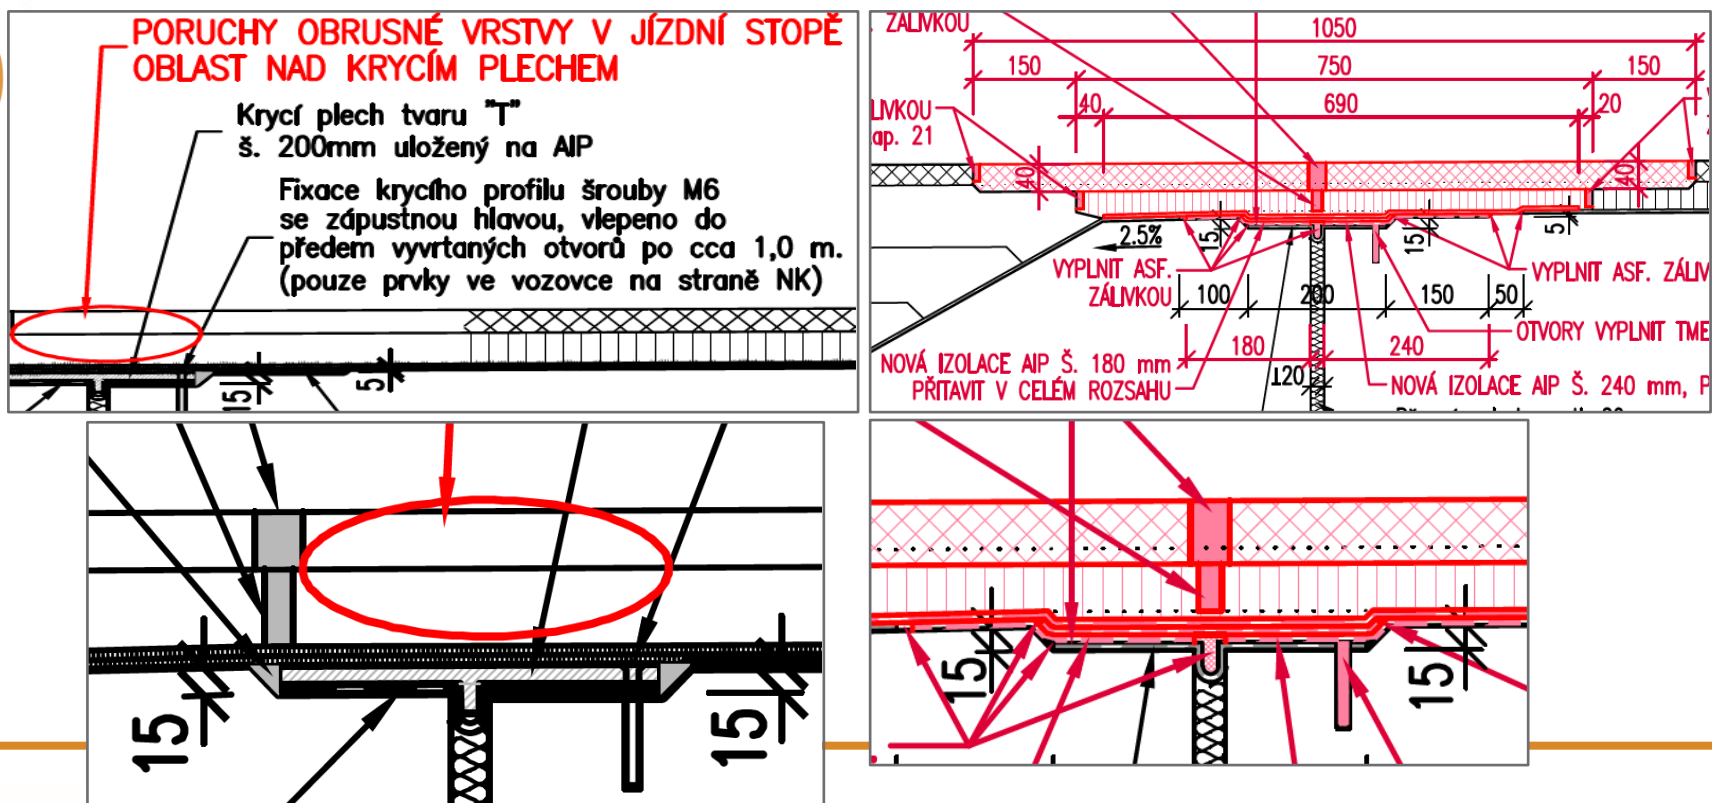
Podpovrchový mostní závěr dle VL4 – 305.02

Problém: tuhostí T-plechu dochází k nedosednutí na 100 % plochy plechu. Plech má tak tendenci se kroutit při přejezdech dopravy a tím namáhá vozovku nad ním, čímž dochází k degradaci

Řešení: plánovaná oprava počítá s vyjmutím plechu a pouze přetažením zdvojené izolace, víceméně dle VL4 – 305.01.

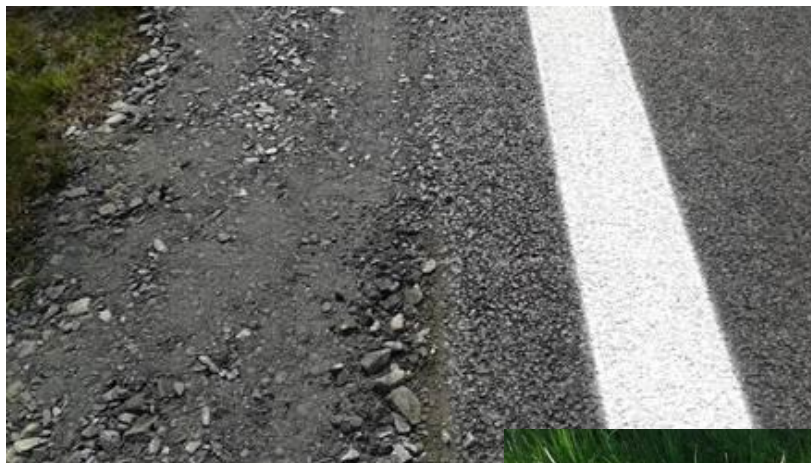
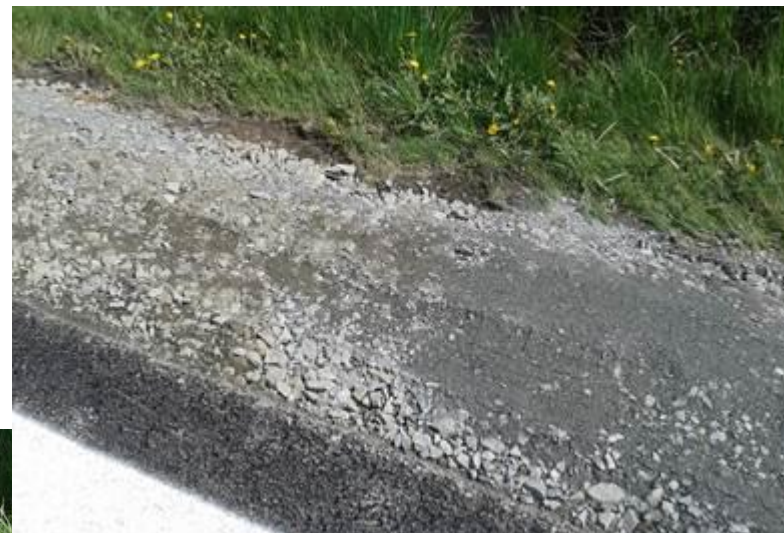
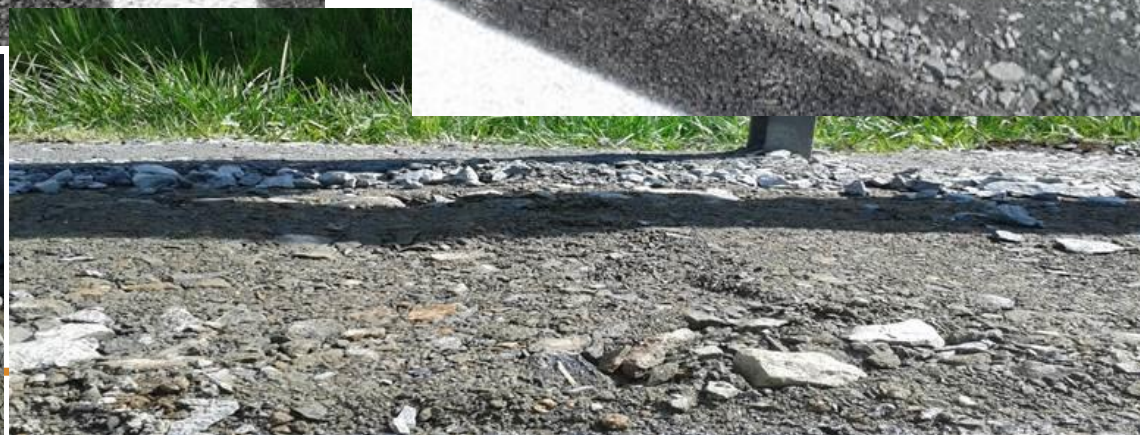
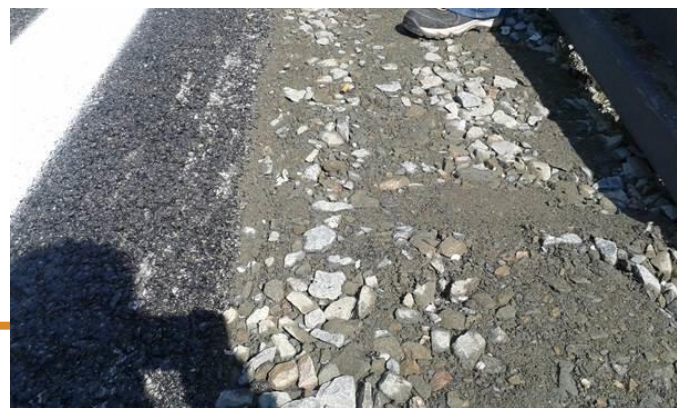
Nezpevněná krajnice

- Požadavek na správnost specifikace materiálu v nezpevněné krajnici tak, aby byla maximálně kompaktní a dostatečně únosná a bylo eliminováno riziko uvolnění větší frakce kameniva do prostoru vozovky (např. při nehodě či jiném sjetí vozidla ke kraji).

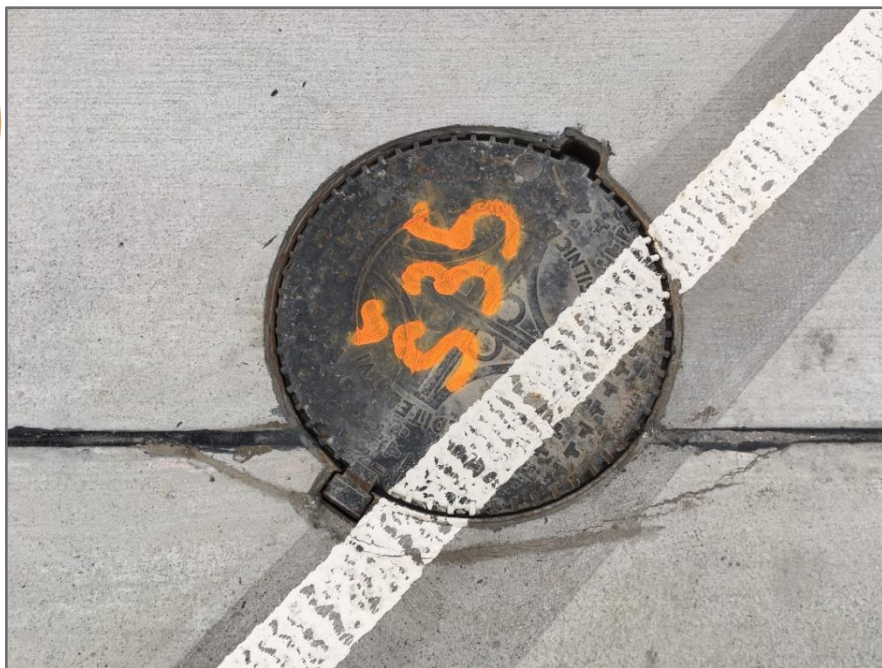
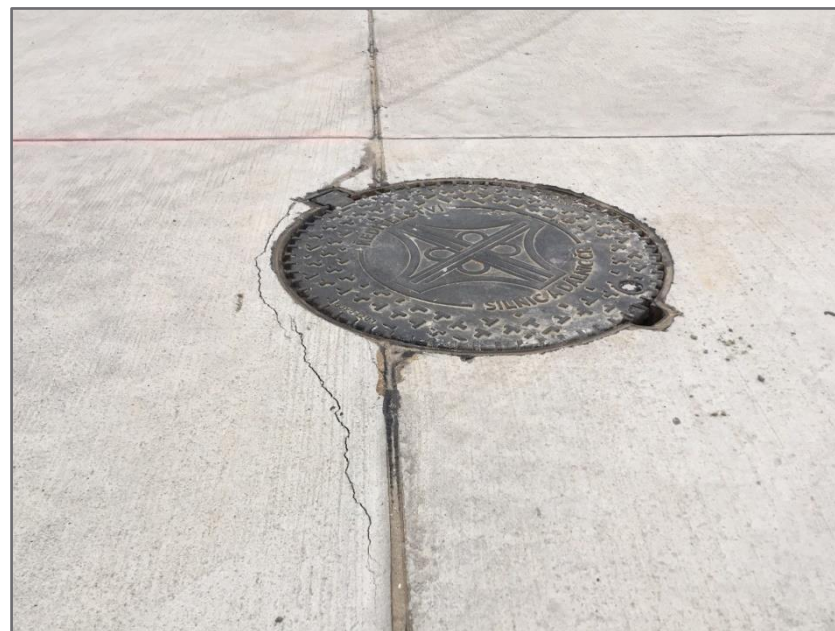
Spároveň CBK – nesprávné umístění šachet

Problém: Nesprávná poloha šachet vůči spároveň CBK, nefunkční dilatace ve spáře.

Řešení: V případě umístění šachet v těsné blízkosti pracovních spár tak, že již není možné proložit okraj CBK ani dvěma vodorovnými vlákny sítě, doporučujeme realizaci pomocí bednění a následném obetonování vlastních šachet.

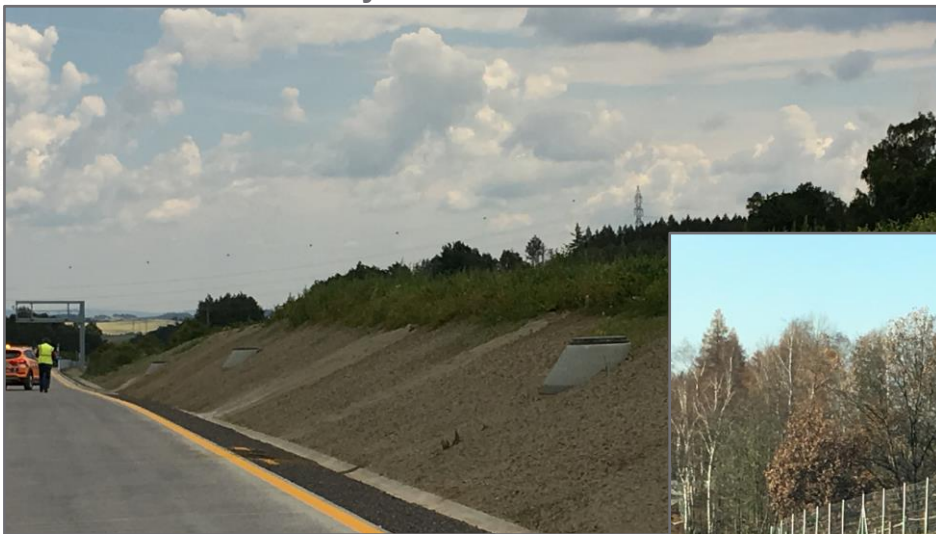
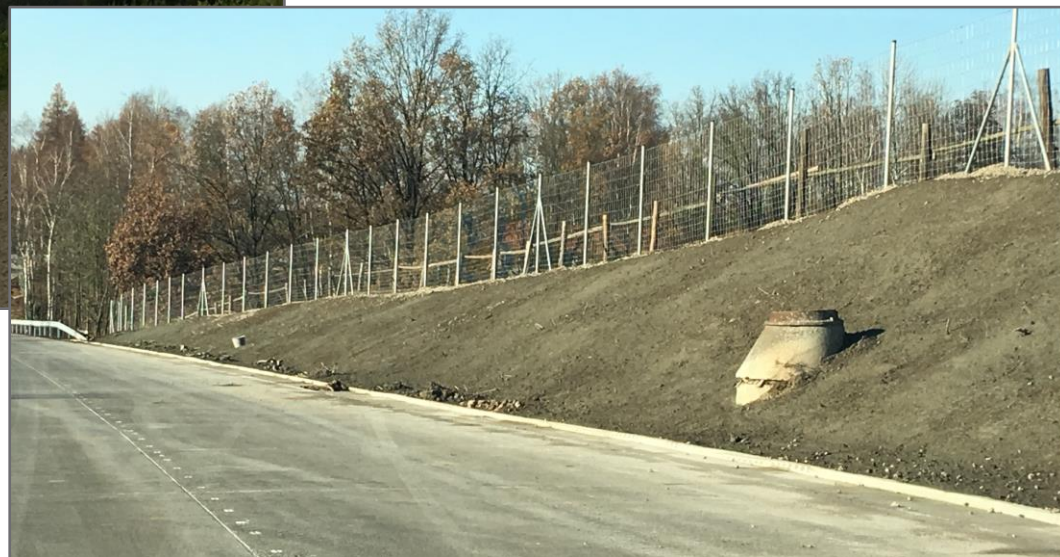
Umístění šachet do NK a svahů těles

Problém: Nevhodné umístění šachet do nezpevněných krajnic i svahů těles tvořící pevnou překážku.

Řešení: Osazení víka šachty ve vhodné výšce s použitím kónusů a vyrovnávacích prstenců. V krajním případě je možné pevnou překážku odstranit provedením náběhové hrany s dodatečným zpevněním svahu v okolí šachty.
