Další nenormové způsoby diagnostiky stavu vozovek (sběr poruch, laserové skenování, fotosken, georadar, termografie, FWD, WIM)

*Ing. Josef Stryk, Ph.D.
Centrum dopravního výzkumu, v.v.i.*

Únor – březen 2015

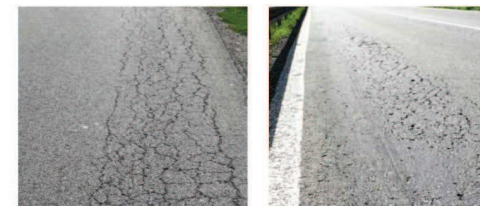
Porucha č. 17: Síťové trhliny

- Popis poruchy:** V první fázi se podobají mozaikovým trhlinám, ale zasahují všechny asfaltové vrstvy vozovky. Velikost ok je přibližně podle tloušťky asfaltových vrstev 10 - 40 cm

- Únosnost vozovky:**
- Ovlivňuje:**
- Příčina vzniku:** Porušení asfaltových vrstev únavou (vyšší dopravní zatížení než zatížení na něž byla vozovka vybudována, tenké asfaltové vrstvy), neúnosné podloží, porušení podkladní vrstvy, podložní zemina proniká do podkladních vrstev (nesplněno filtrační kritérium).

- Možný vývoj:** Pronikající voda trhlinami snižuje únosnost podloží, v jarním nebo deštivém období může dojít ke vzniku hrbolu, k plošným deformacím a k prolomení vozovky.

- Návrh opravy:** Lehké vozovky (penetrační makadam, asfaltové směsi tloušťky do 50 mm) - při minimálním dopravním zatížení a při počátečním vývoji trhlin provedení nátěru a c (hloubková drenáž). Těžší vozovky - zesílení, částečná rekonstrukce (výměna porušených asfaltových vrstev zvláště na malých plochách) nebo úplná rekonstrukce

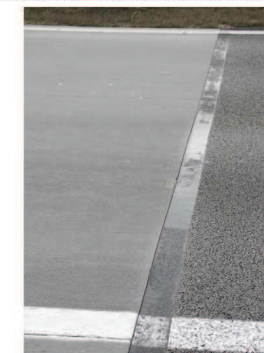
Správné provedení spojení CB krytu a asfaltového krytu vozovky je uvedeno na obrázku.

Reší se zpravidla zbrojením (odtřezováním) nerovností asfaltového krytu s případným doplněním asfaltové vrstvy novou směsí.

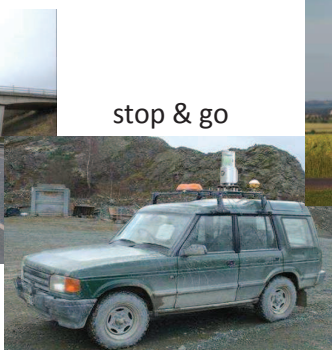
statické

stop & go

mobilní

až 100 km/h.
500 000 bodů/s
dosah až 75 m.
absolutní přesnost 1 - 2 cm.

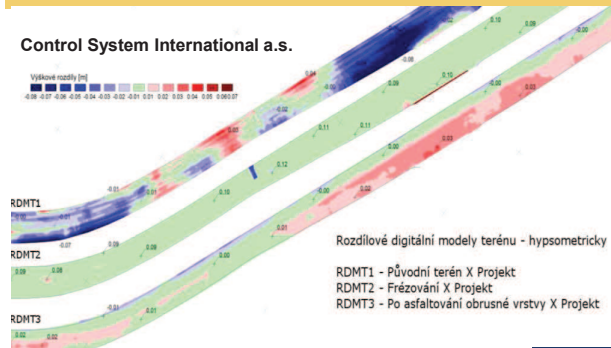
Rozdílové digitální modely terénu - hysometricky

RDMT1 - Původní terén X Projekt

RDMT2 - Frézování X Projekt

RDMT3 - Po asfaltování obrusné vrstvy X Projekt

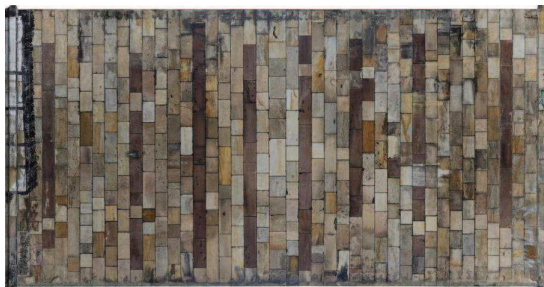
Negrelliho viadukt: fotoplán rozvinutého válce mostní klenby

Fotografie Negrelliho viaduktu a 3D model jednoho mostního pole

střední chyba v poloze a výšce max. 1 cm

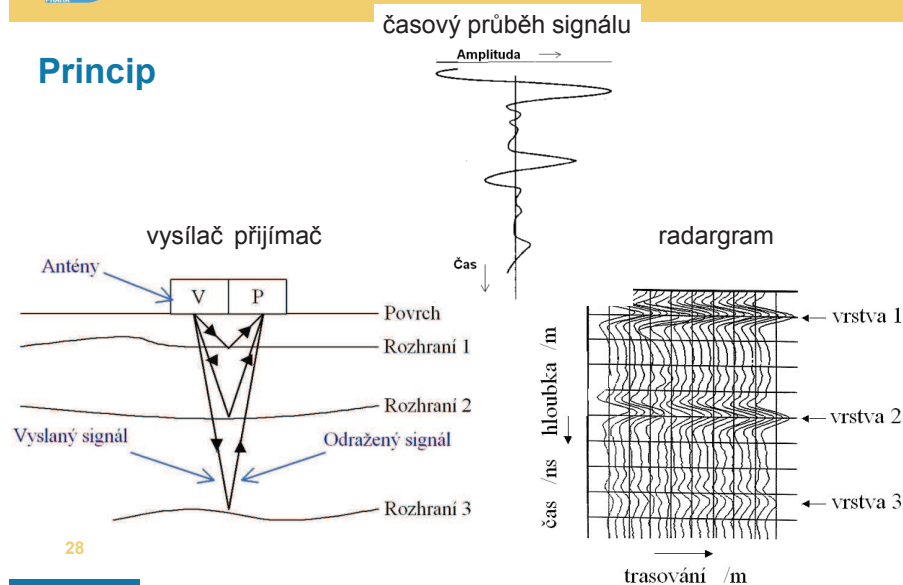
Princip spočívá v opakovaném vysílání vysokofrekvenčního EM impulsu vysílací anténou do zkoumaného prostředí. V místech, kde je změna elektromagnetických vlastností prostředí, dochází k odrazu části energie vyslaného elektromagnetického impulsu a ta se registruje přijímací anténou.

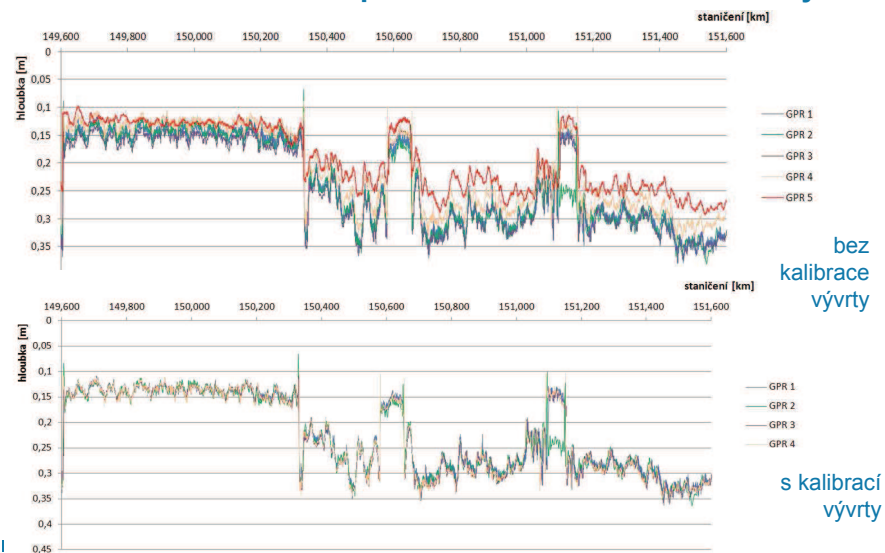
Kalibrace tloušťek vrstev dvěma vývrty

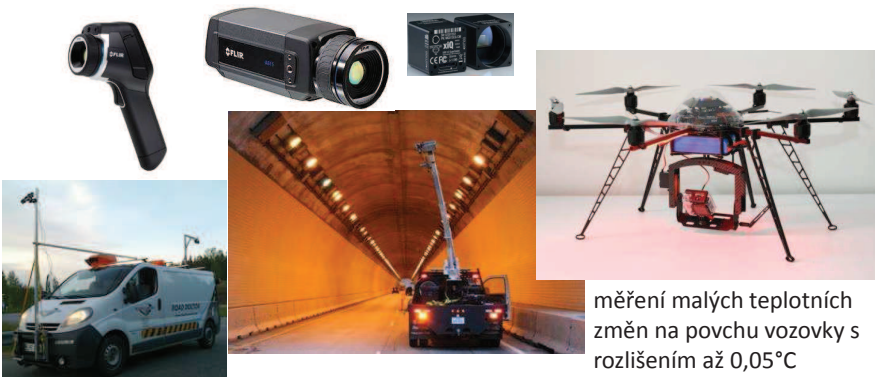
měření malých teplotních změn na povrchu vozovky s rozlišením až 0,05°C

Při ohřívání jsou oblasti nad poruchou teplejší než okolní nepoškozené oblasti. Při ochlazení konstrukce nastává opak, kdy v těchto místech dochází k rychlejšímu odvodu tepla, a proto se budou tyto oblasti na pořízených termogramech jevit jako chladnější.

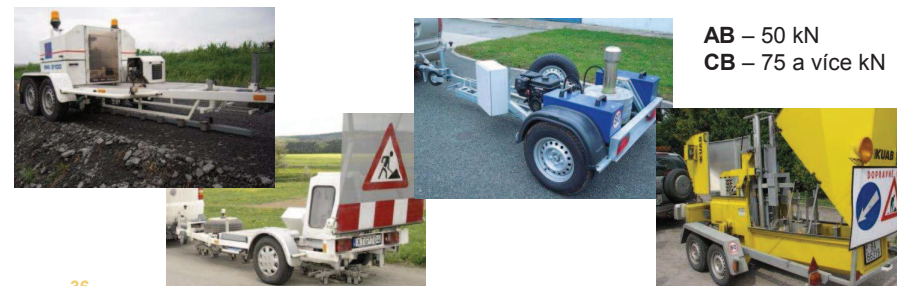
AB – 50 kN
CB – 75 a více kN

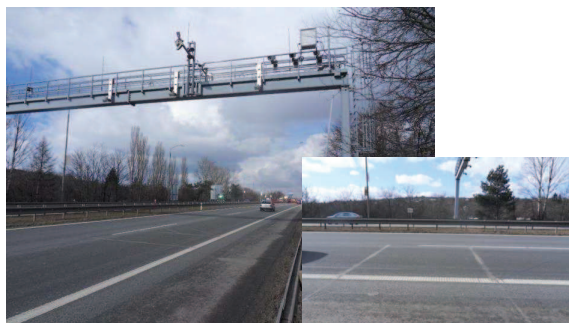
Křemenný senzor, jednoduchá instalace,
vysoká přesnost měření jednotlivých kol.
Použití pro předvýběr i přímou penalizaci.

Váhy pro **vysokorychlostní kontrolní vážení silničních vozidel za pohybu** podle zvláštního právního předpisu (zákona č. 13/1997 Sb.) s **relativní chybou měření menší nebo rovnou:**
± 5 % pro celkovou hmotnost vozidla
a ± 11 % pro zatížení na nápravu.
