## Opravy vozovek, realizace, nedostatky, kontrola se zaměřením na silnic I. až III. tříd

*Milan Beck, DiS.*

## Členění příspěvku

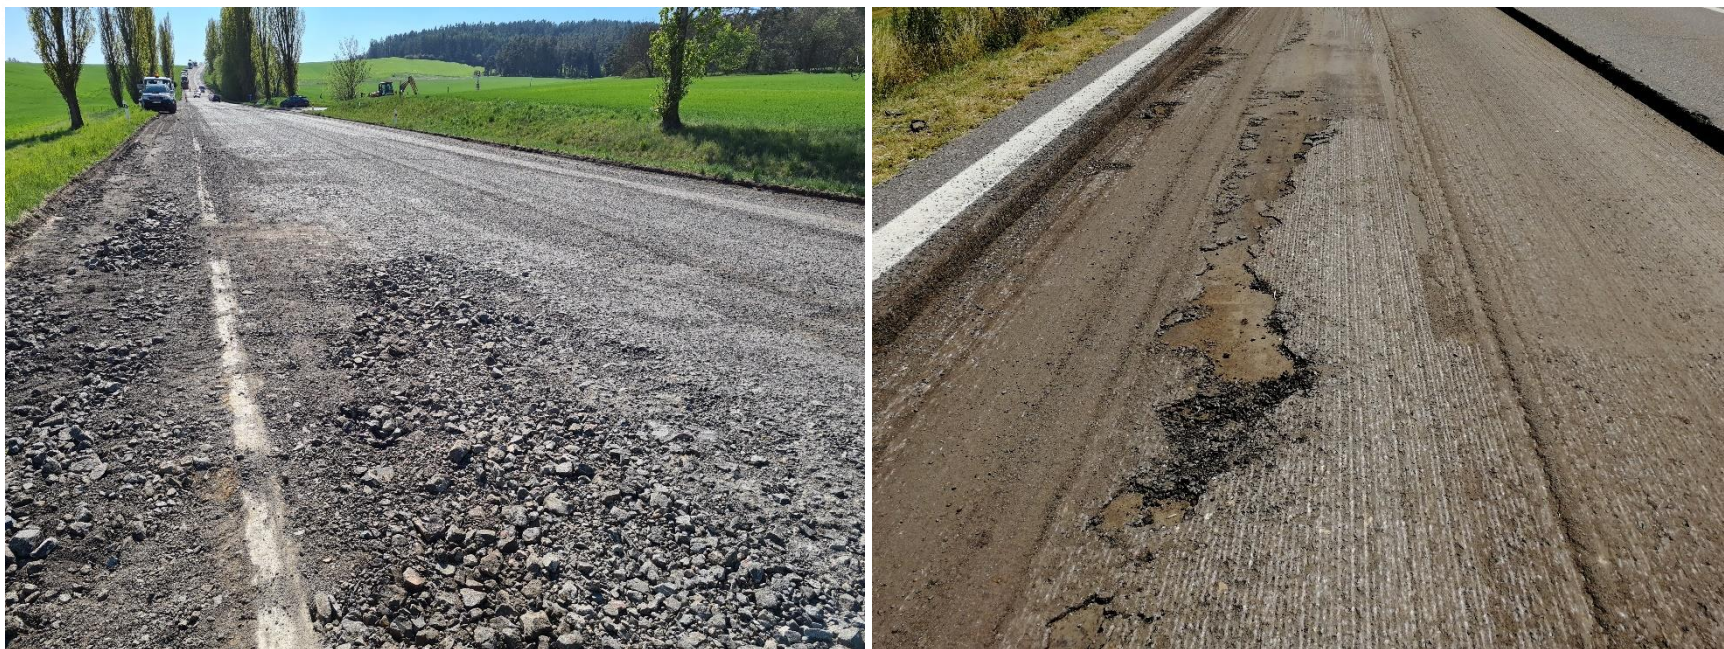
*Stav porušení zbytkových AC / PM vrstev sil. I/4, I/19*

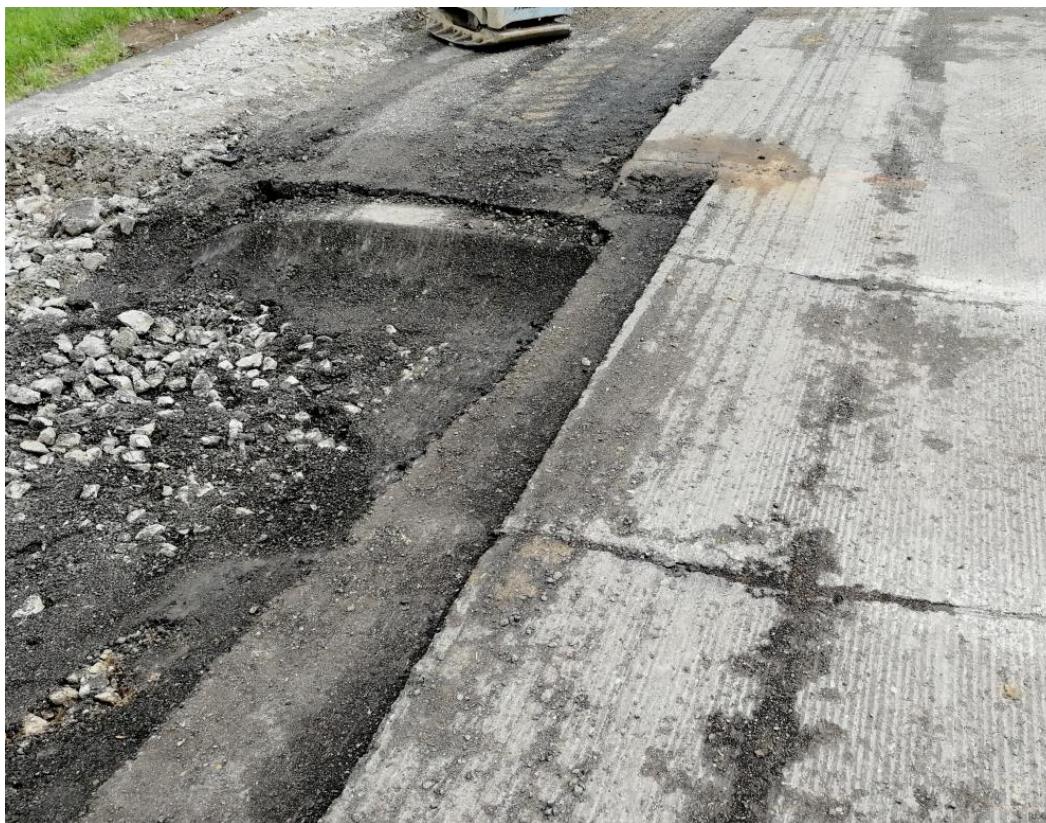
4 x rozšířená sil. I / 38, frézovaný povrch niveleta – 110 mm (Sil. I/38)

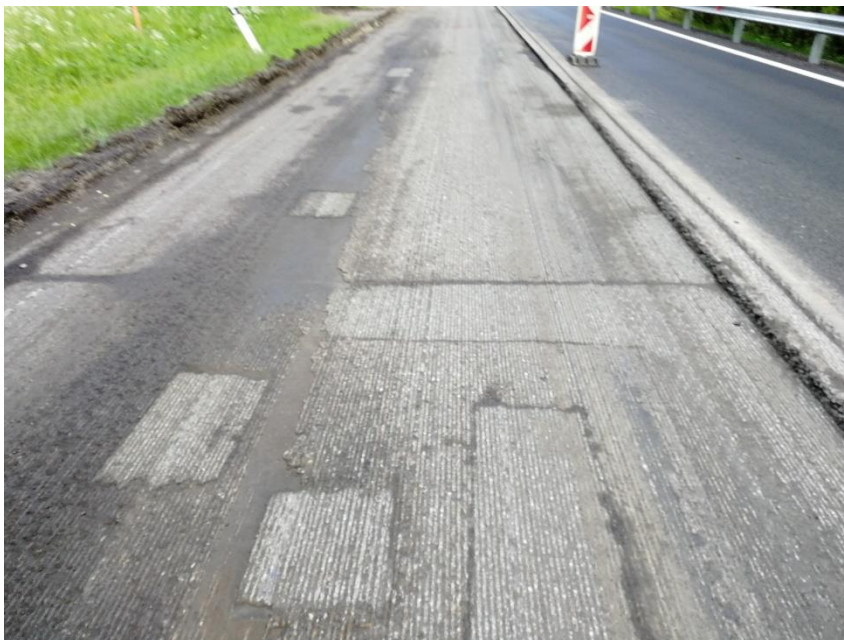
Historické opravy obrusné vrstvy na niveletě – 110 mm  
Sil. I/38)

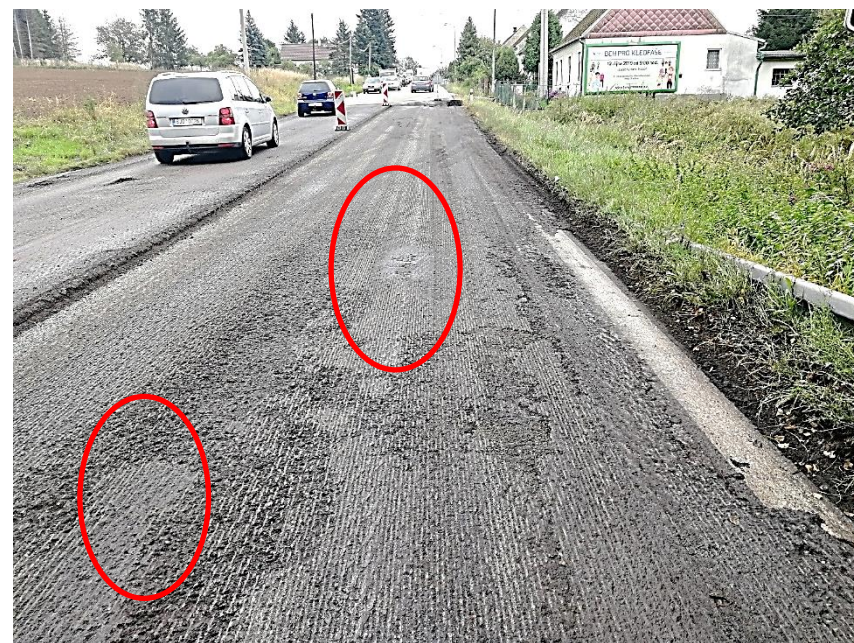
Historické opravy obrusné vrstvy na niveletě – 150 mm  
provedené ze směsí s dehtovým pojivem (sil. I/34)

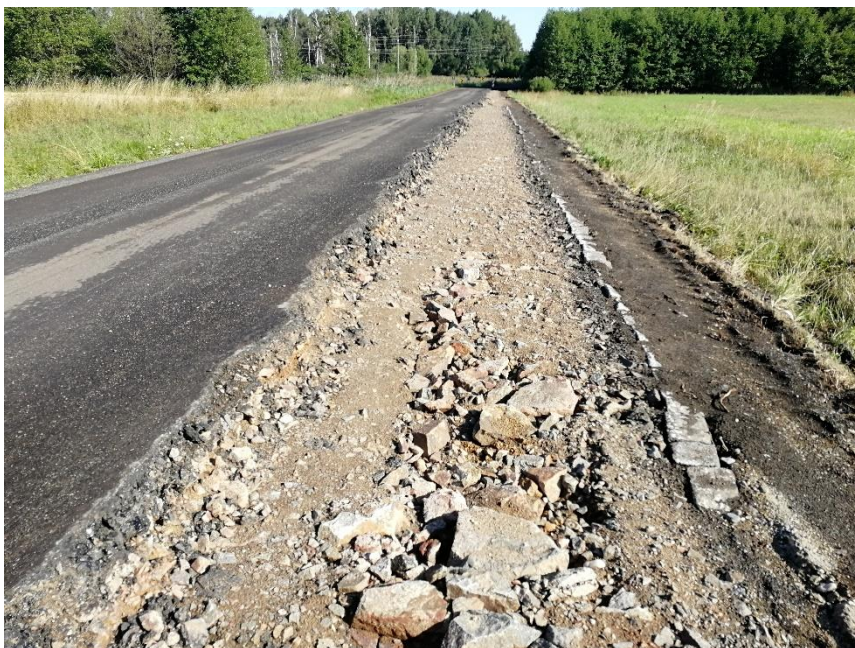
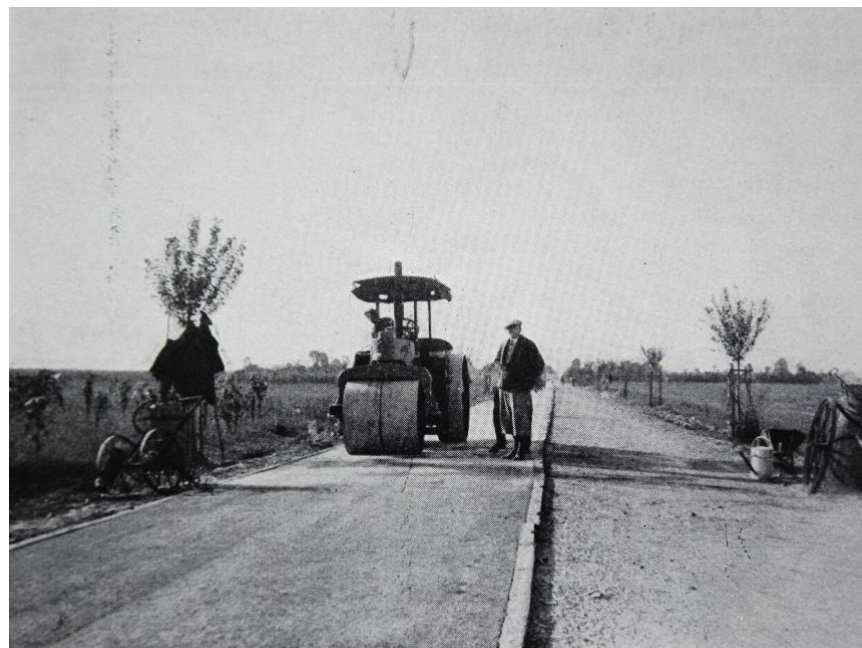
*Historická vozovka na sil. II/229 s balvanitou sypaninou / štětem a krajníky,*

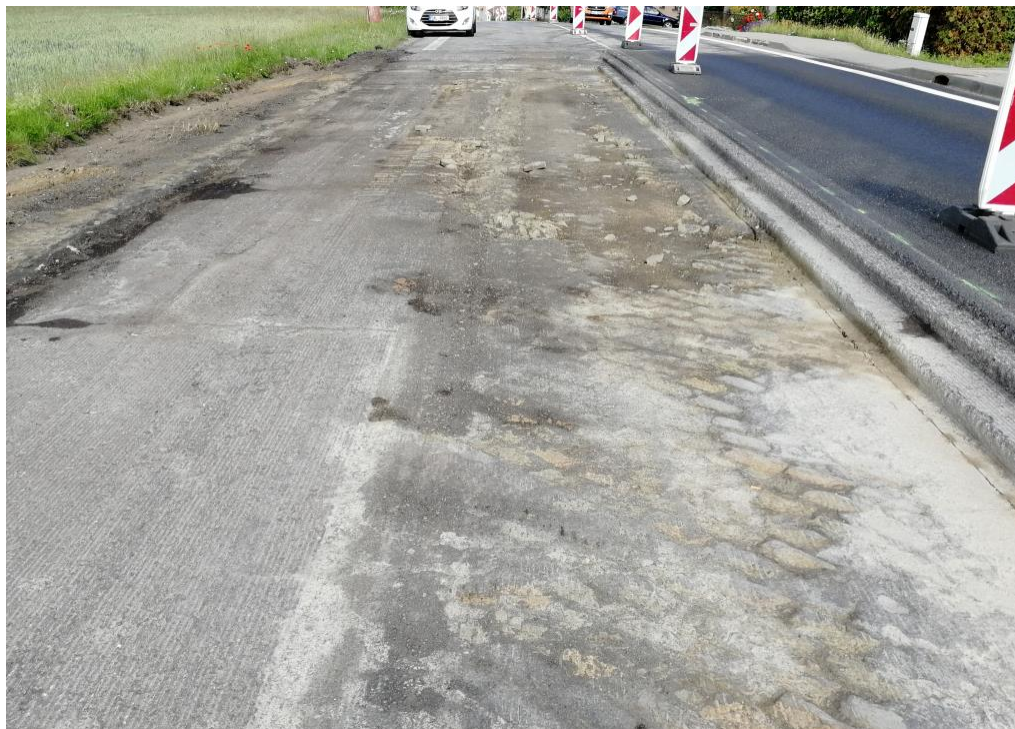
*Výskyt keramické dlažby na části příčného profilu sil. I/38*

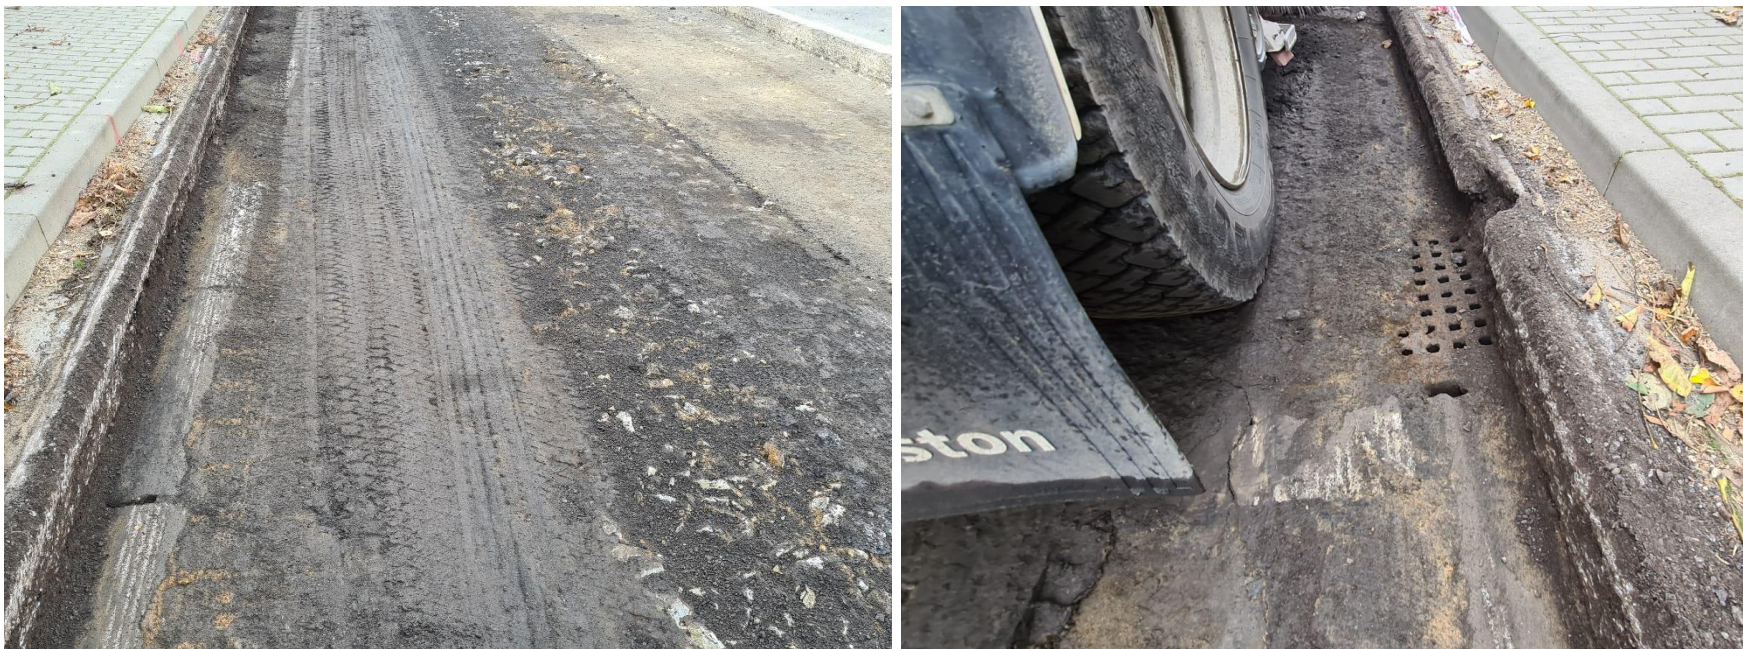
*Dešťová kanalizace realizovaná v „Akci Z“ s „přebalenou“ šachtou a rourami na niveletě – 200 mm, sil. I/22*

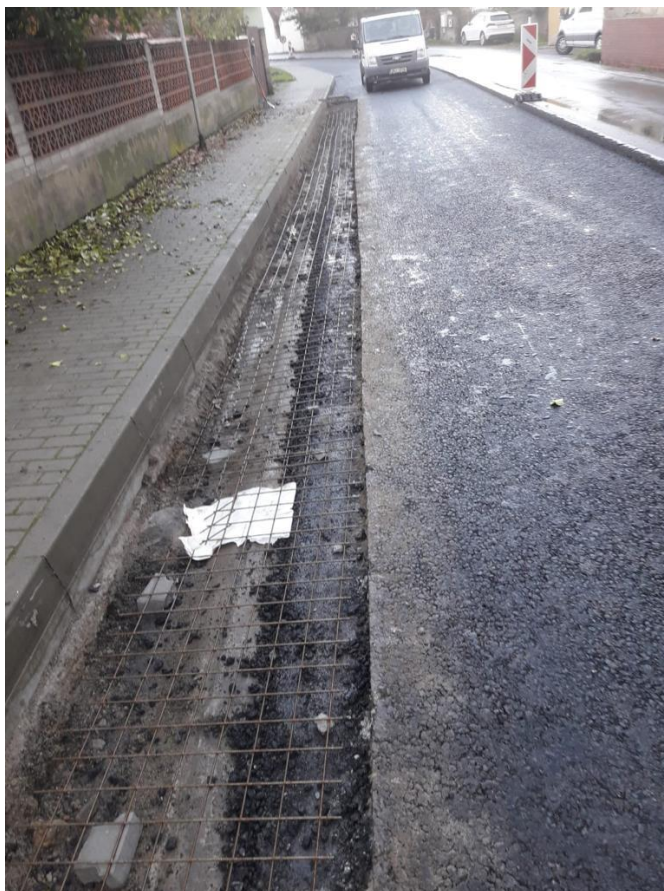
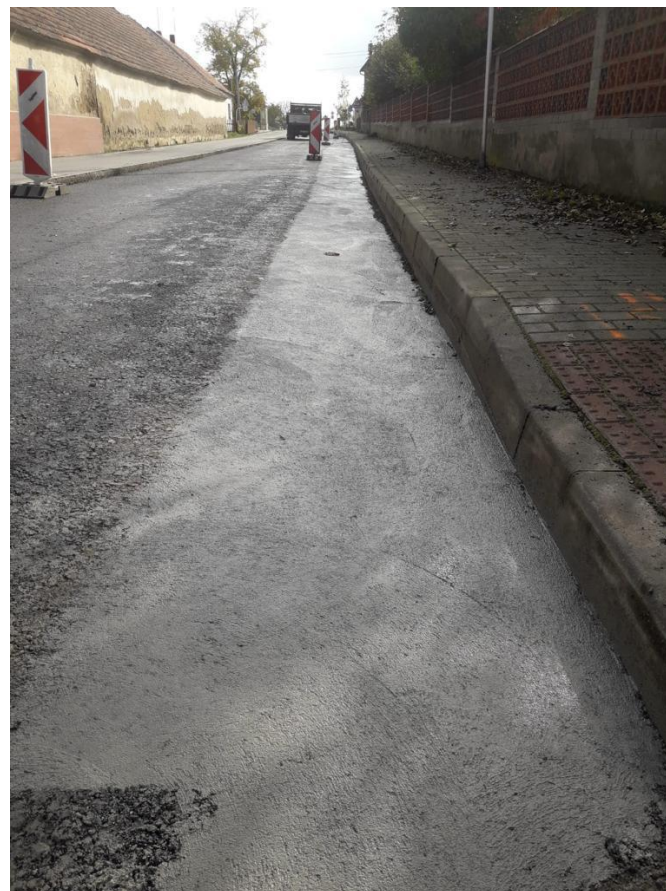
Sanace porušená kanalizace s horní hranou trubním vedením na niveletě -200 mm – sil. I/22 13

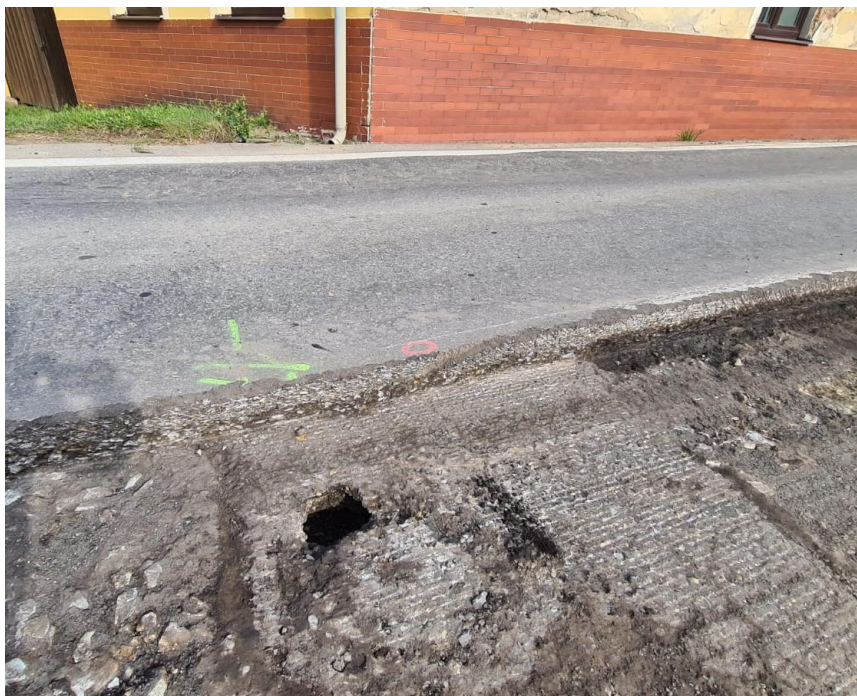
Porušená kanalizace na niveletě – 200 mm – sil. I/22

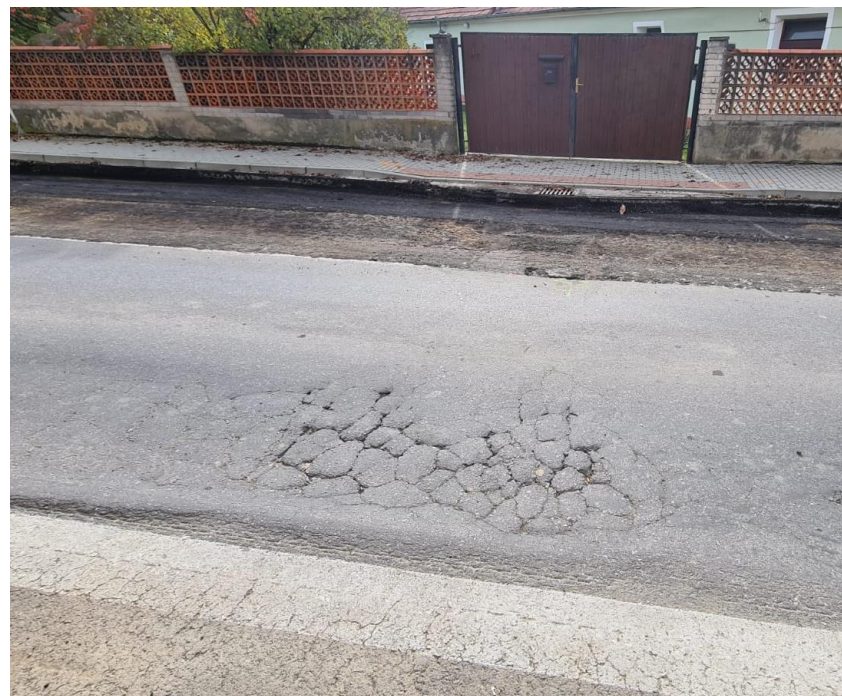
Síťové trhliny nad překopem – zásyp pod AC vrstvami z HDK frakce 8/16 – sil. I/22

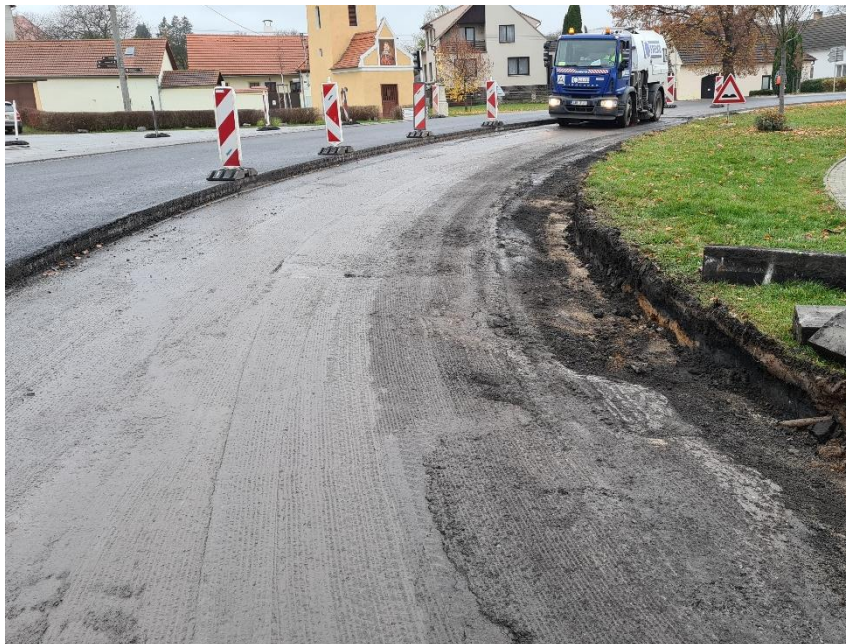
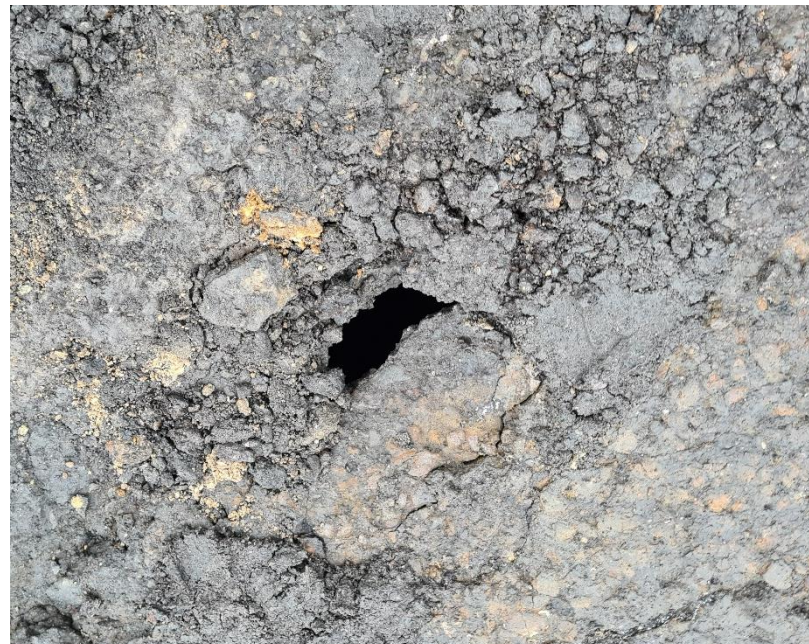
Porušená historická zděná stoka propojující rybniční soustavu – sil. I/22

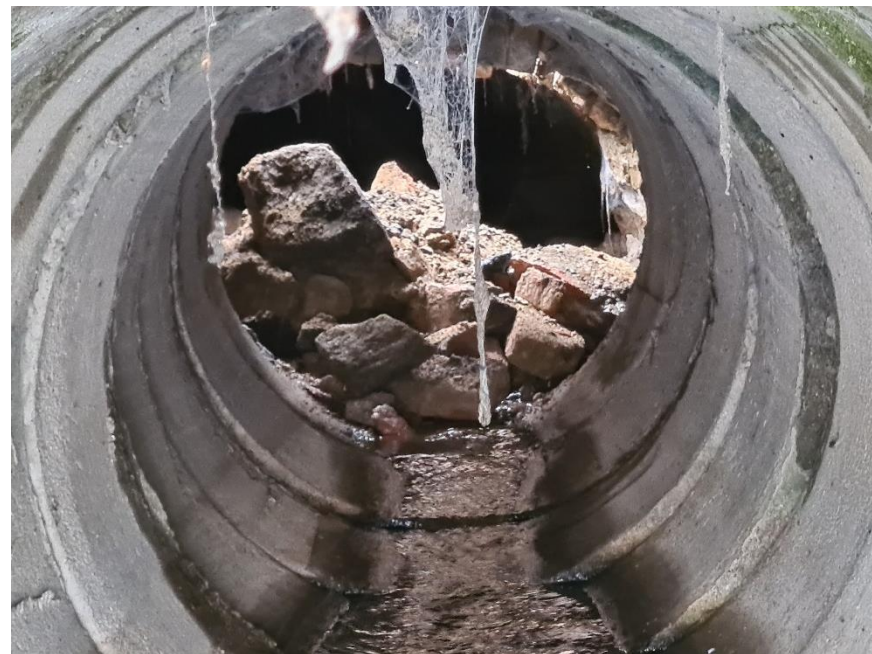
Zřícená zděná cihlo / kamenná klenutá stoka propojující rybníční soustavu v obci– sil. I/22

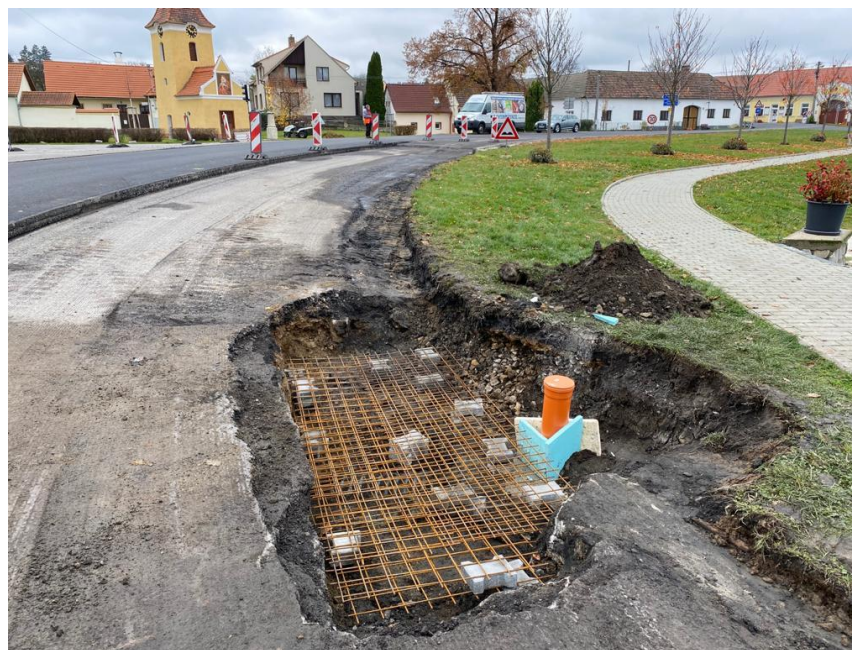
Sanace zřícené zděná cihlo / kamenná klenutá stoka propojující rybniční soustavu v obci– sil. I/22

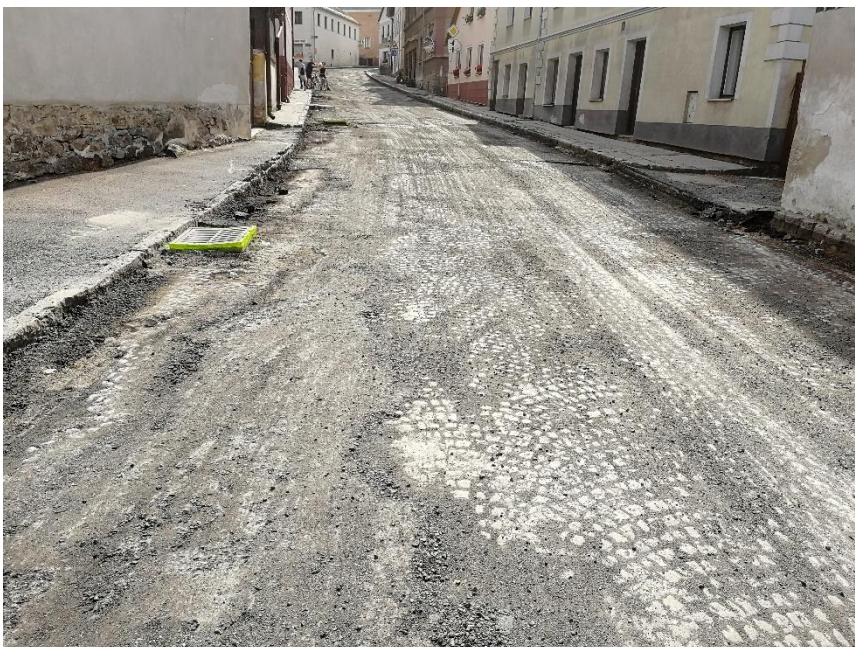
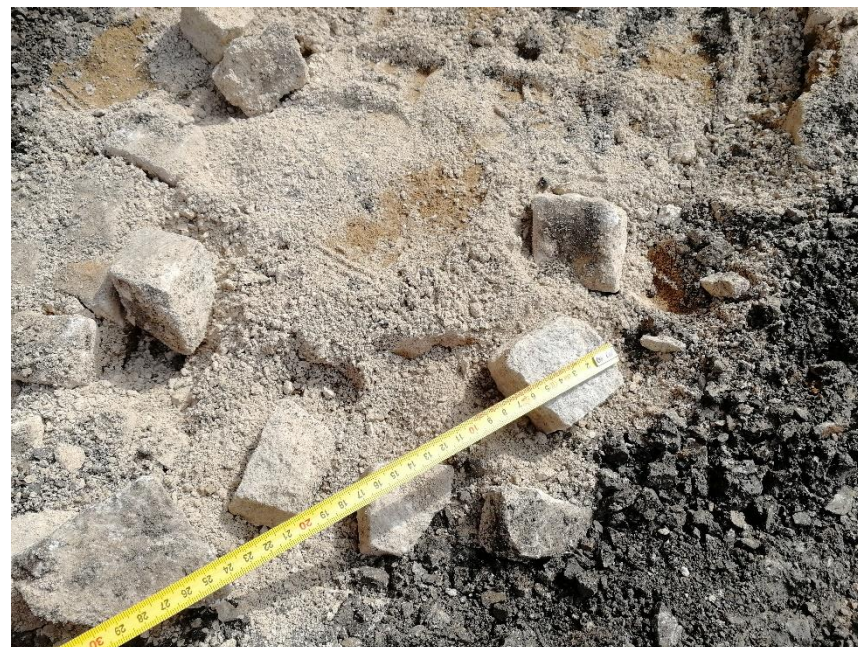
Nestandardní konstrukční vrstva - dlažba z kamenné mozaiky betonovém loži v – sil. II/145

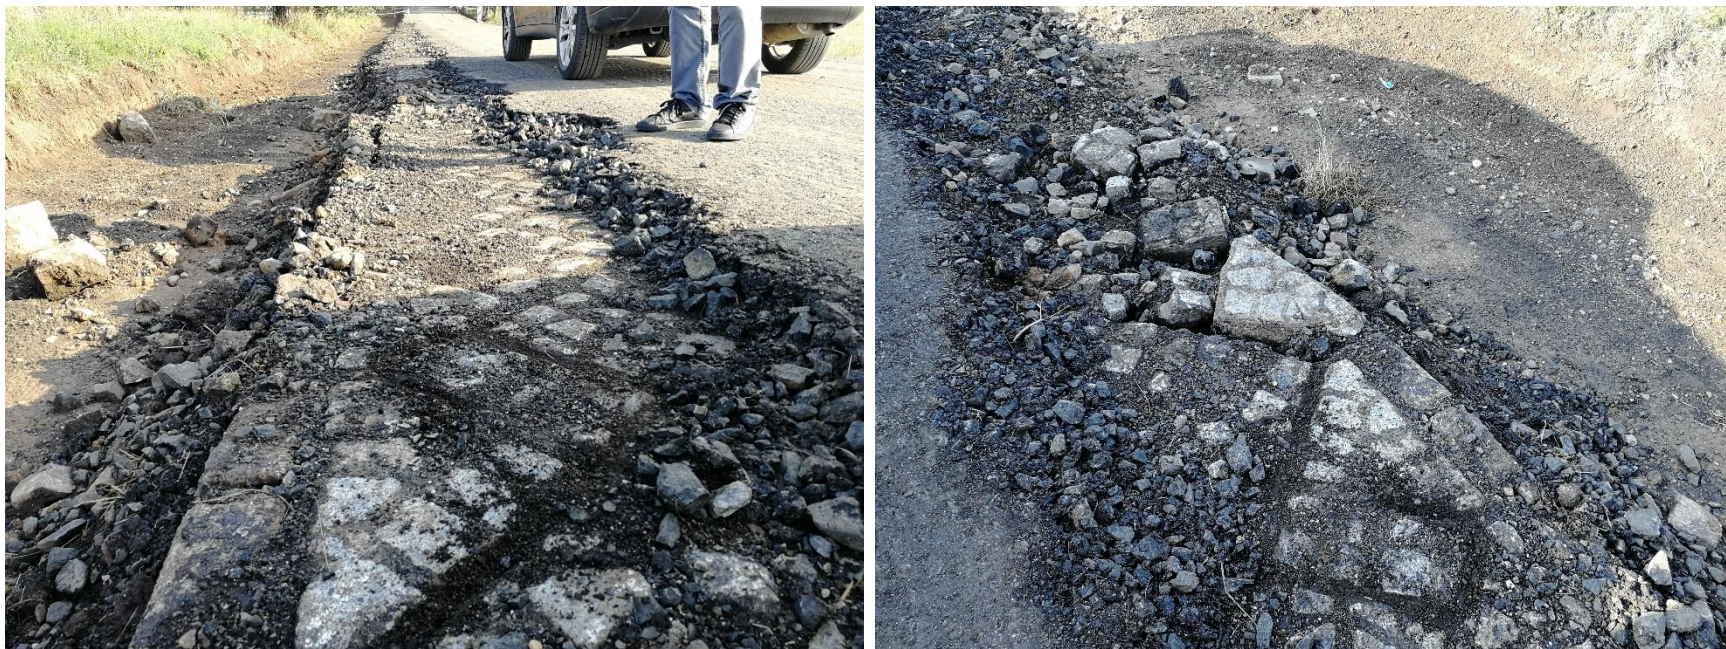
Specifický způsob provedení nepravidelných drobných kamenných kostek, které jsou zabetonované do pravidelných betonových bloků. Ty pak byly následně vzájemně těsněné asfaltovou zálivkou – sil. II/229

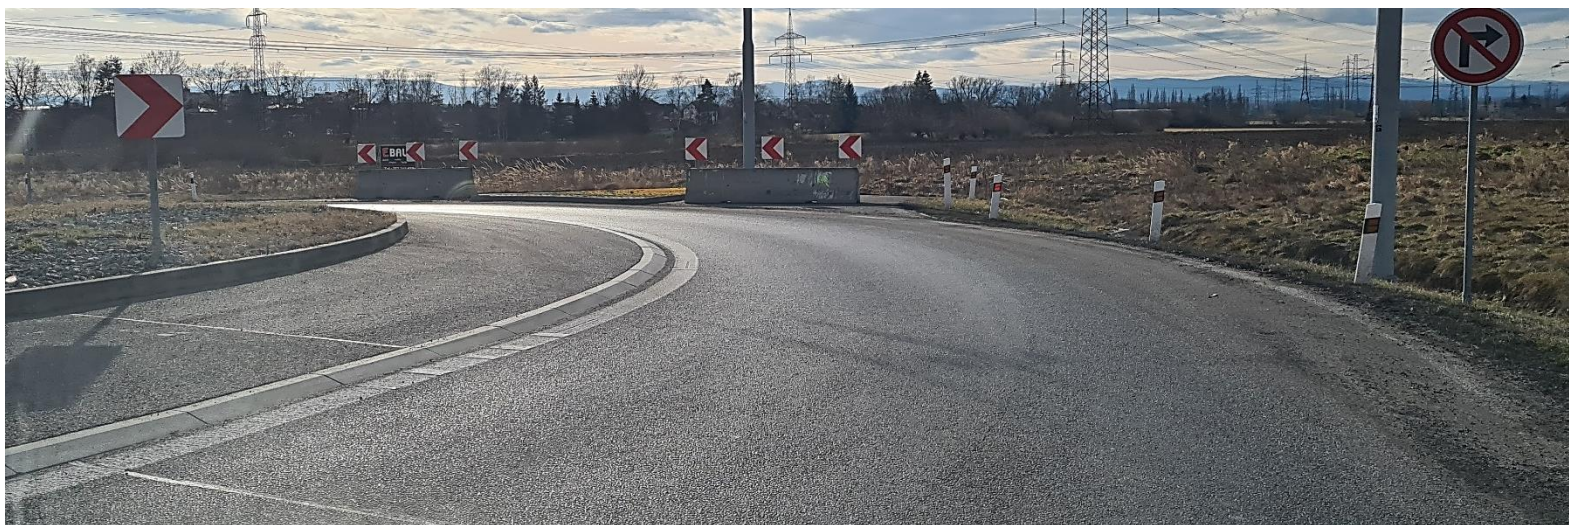
Prstenec je záměrně nerovná zpevněná část vnějšího okraje středového ostrova u jednopruhé okružní křižovatky (JOK), případně turbo-okružní křižovatky (TOK). Prstenec se navrhuje tak, aby mohl být běžně poježděn směrodatným vozidlem.

Tento prvek zajišťuje redukci rychlosti průjezdu osobních vozidel okružní křižovatkou při současném zachování průjezdnosti pro nákladní automobily a autobusy. Povrch prstence se navrhuje záměrně nerovný tak, aby jeho poježdění osobními vozidly nebylo pro řidiče příjemné.

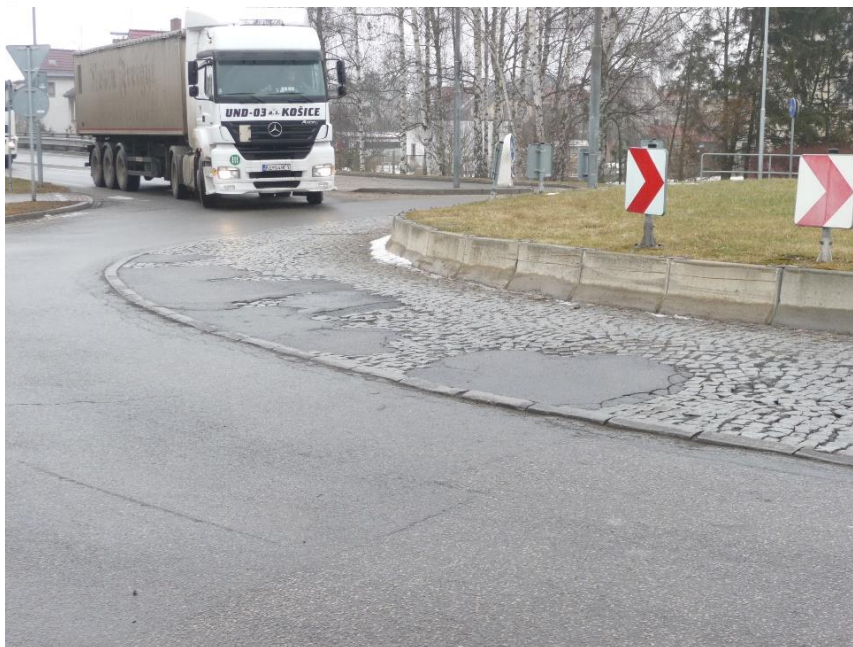
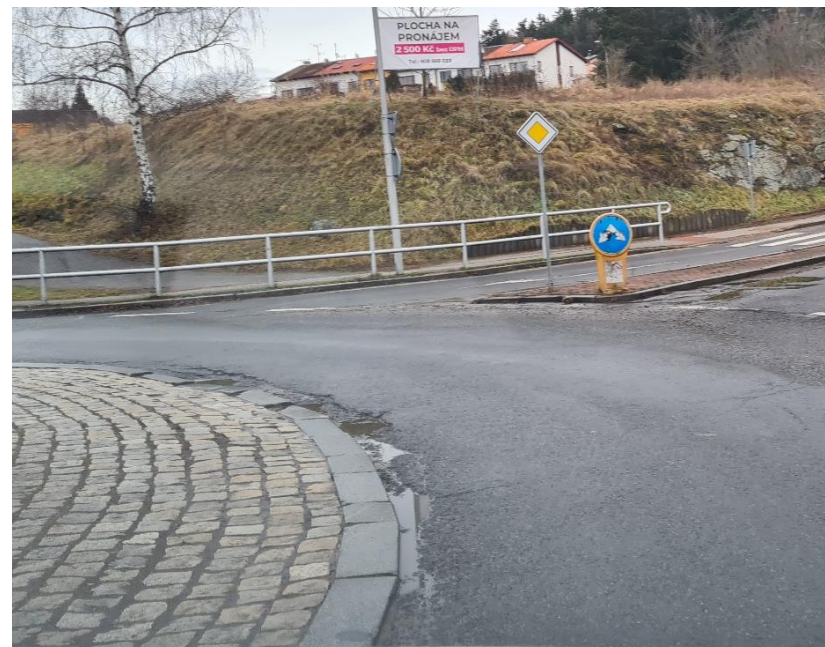
Poruchy dlážděného prstence, obrub, odvodnění navazujícího jízdního pásu na OK Sil. I/34, I/29

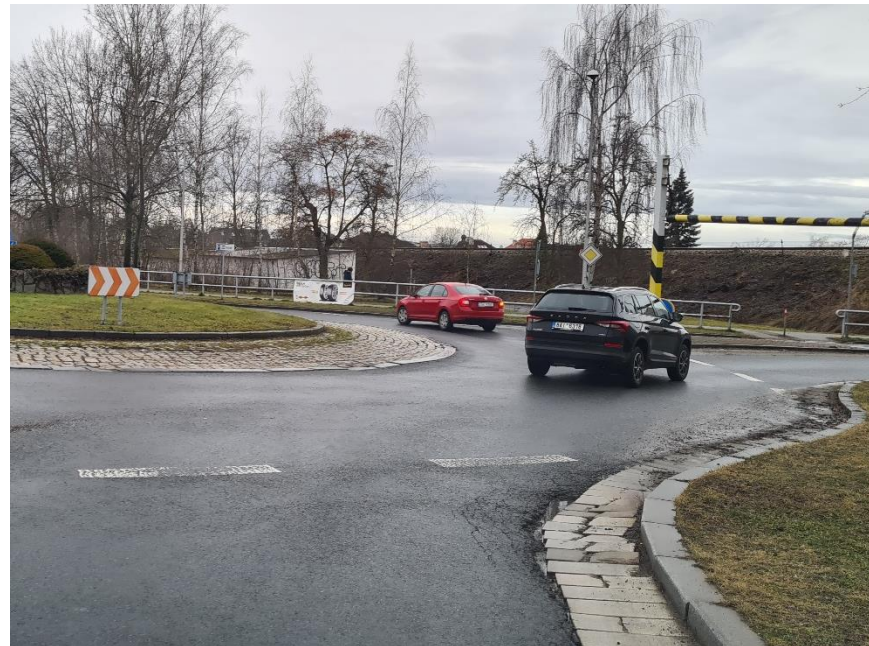
Poruchy dlážděného prstence, obrub, odvodnění a navazujícího jízdního pásu na OK sil. I/29 a II/139

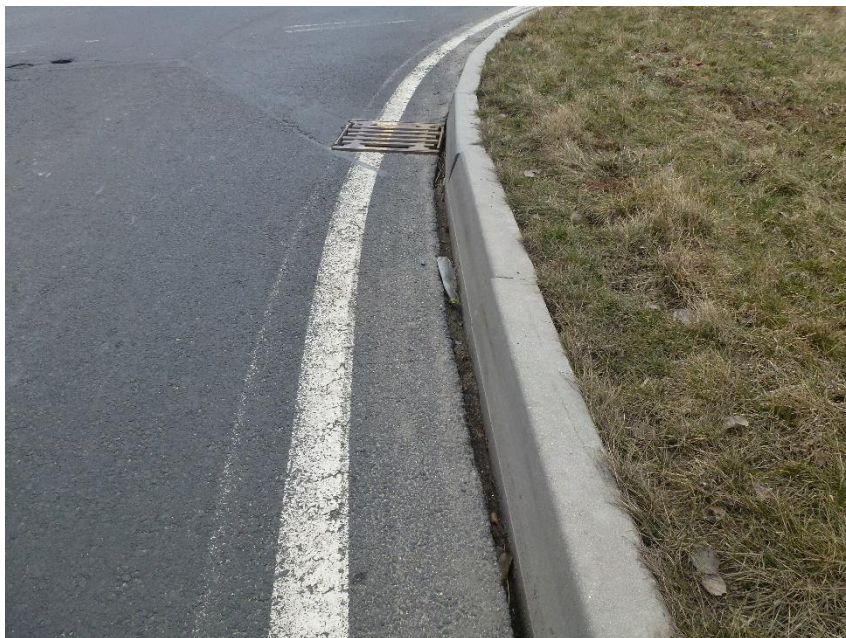
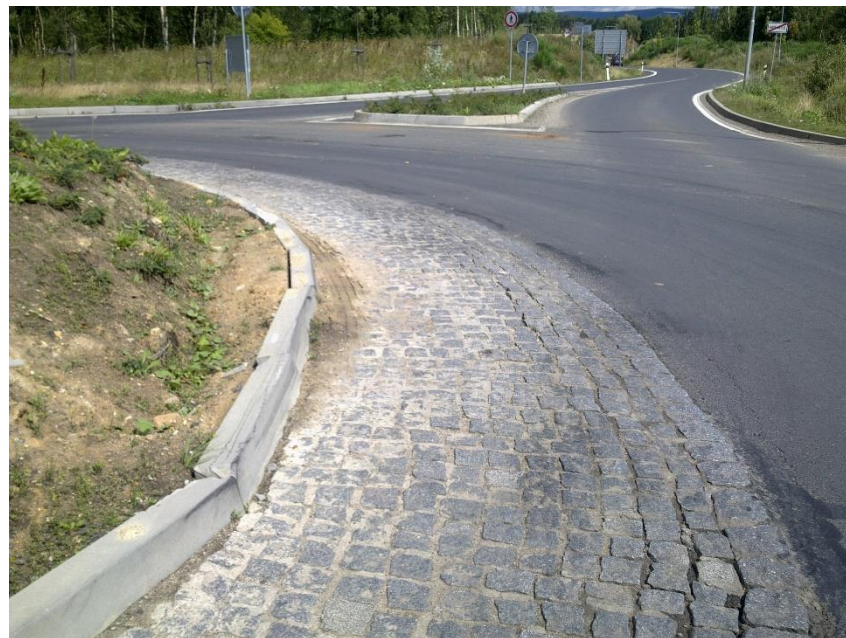
Špatně dimenzovaná okružní křižovatka na průjezd návrhového vozidla – porušené vnitřní i vnější obruby od TNV – sil. II/229

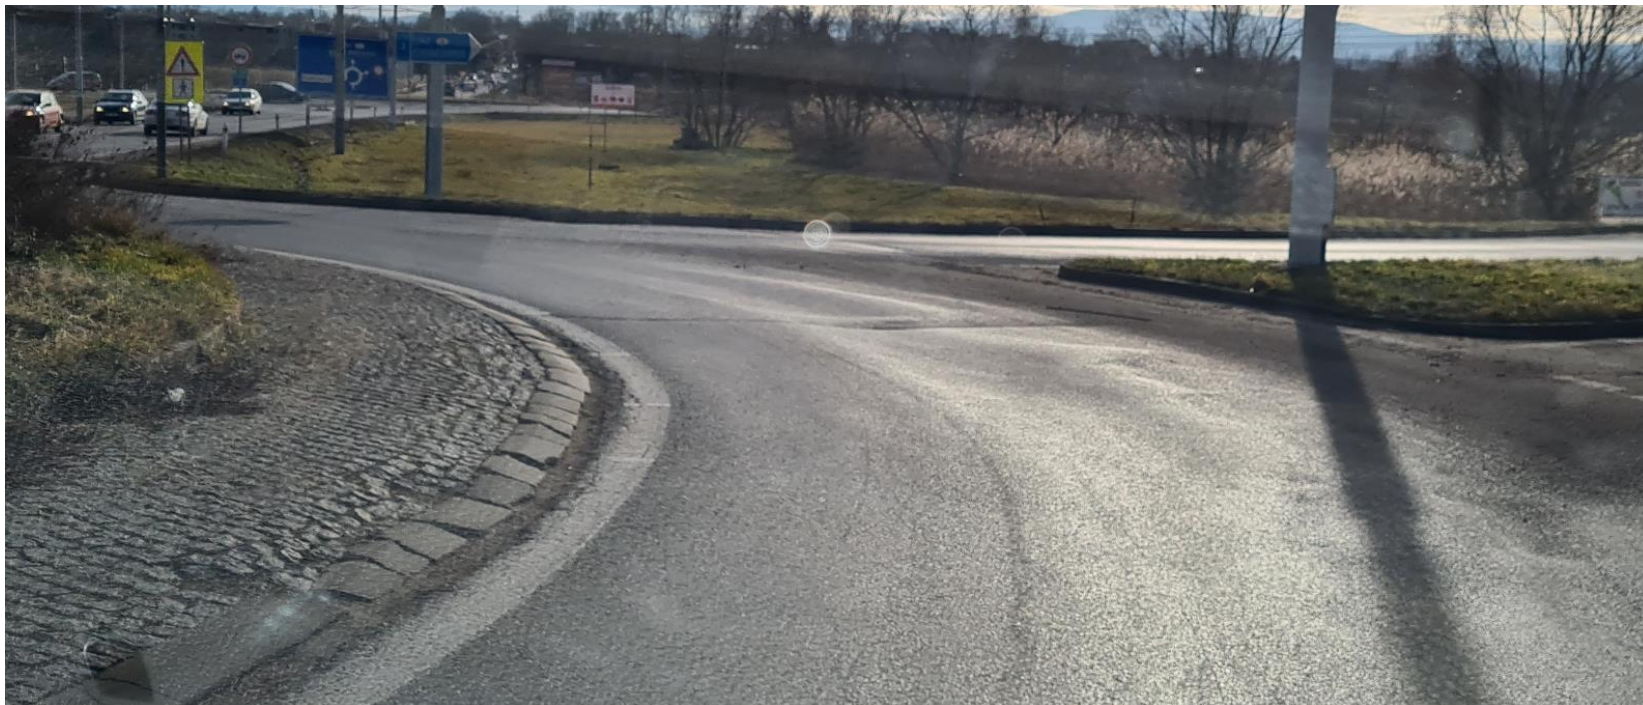
Poruchy vozovky na styku středového prstence a vnější stopy nápravy vlivem nestandardního způsobu zatěžování na OK – Sil. I/3

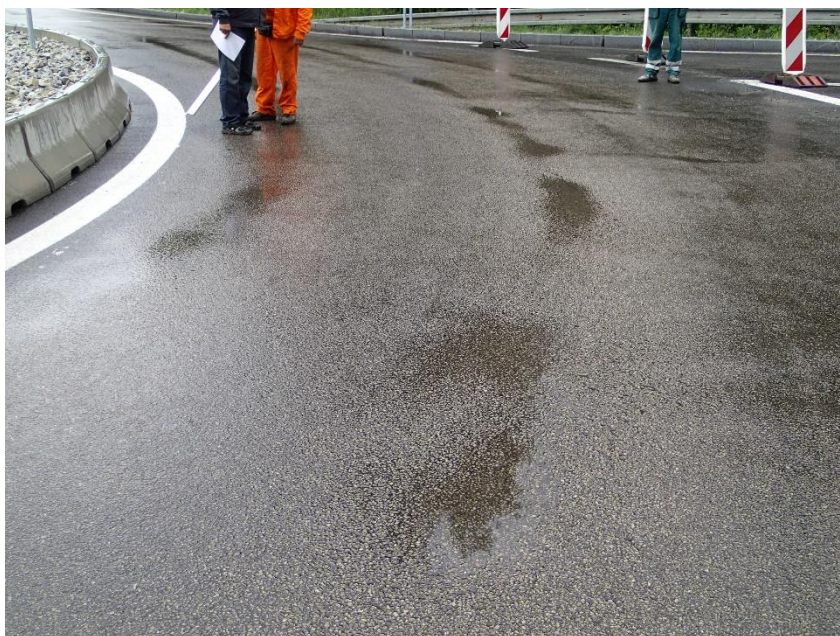
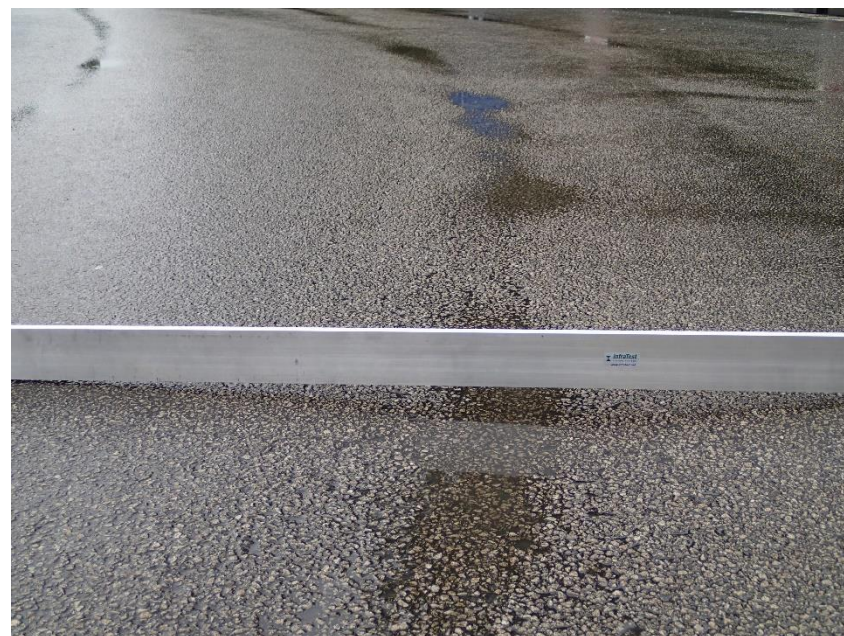
Změna křižovatky ze stykové na okružní s ponecháním původních ložných a podkladních AC vrstev a provedení obrusné vrstvy z SMA 11 S. Velmi rychlý vznik podélných deformací, primárně na vnější, pravé stopě nápravy.

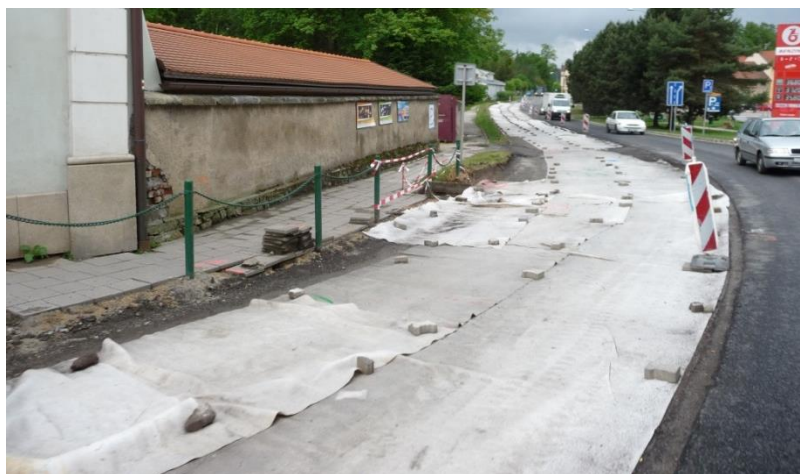
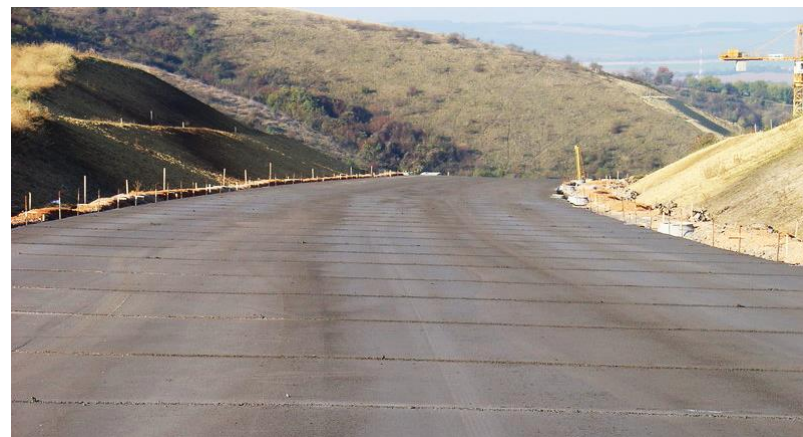
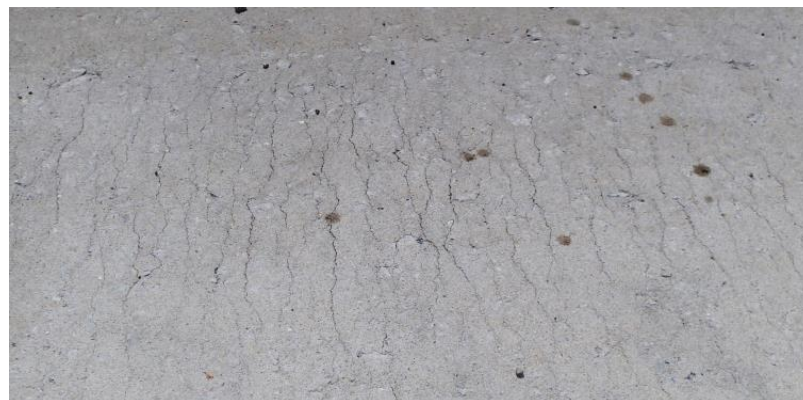
Opatření k omezení vzniku reflexních trhlin v AC souvrství

- přehutnění vrstvy v době tuhnutí vibračním válcem nejdříve po době 24 hodin, nejpozději do doby 3 dnů;
- vytvoření spár řezáním v čerstvě položené nebo ztvrdlé vrstvě nebo provedením vrypů v čerstvě položené vrstvě ve vzdálenostech 5 m až 10 m.

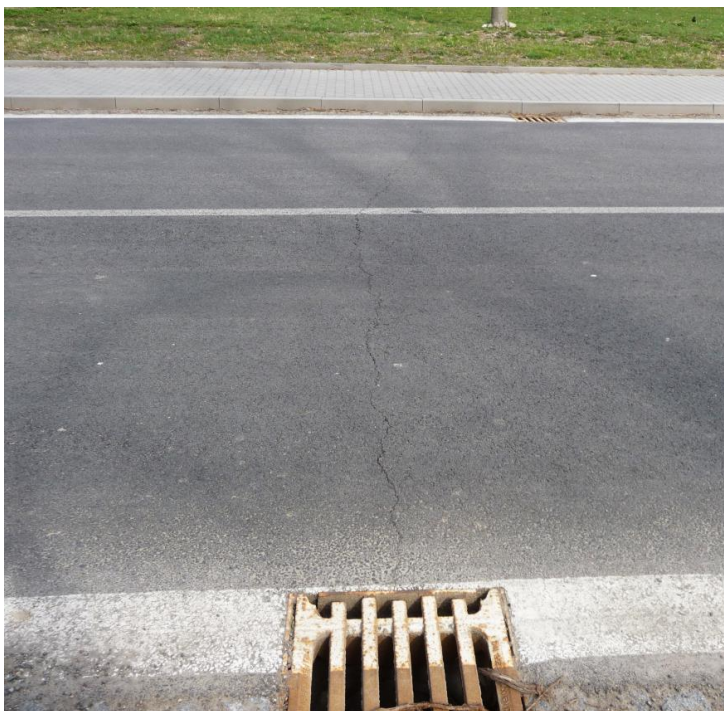
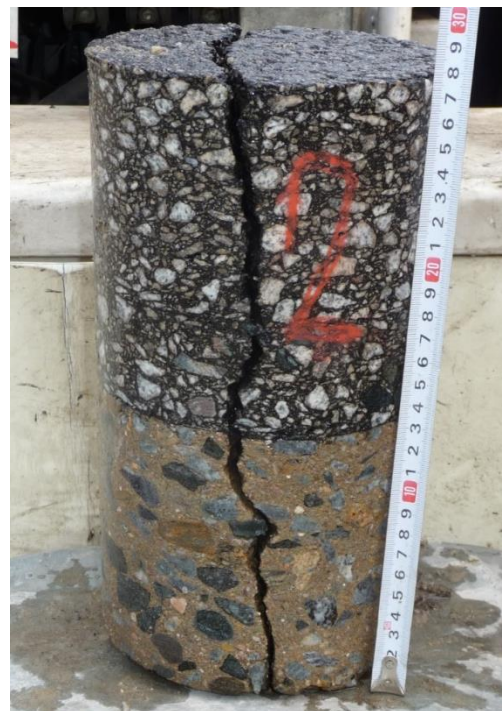
Polotuhé vozovky, respektive asfaltové vrstvy ležící na stmelených vrstvách jsou náchylné ke vzniku reflexních trhlin.

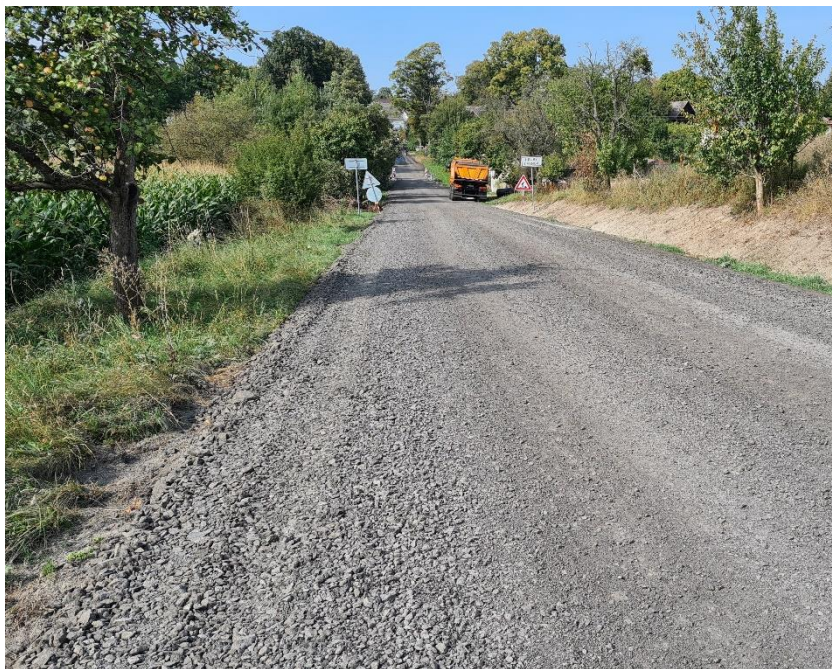
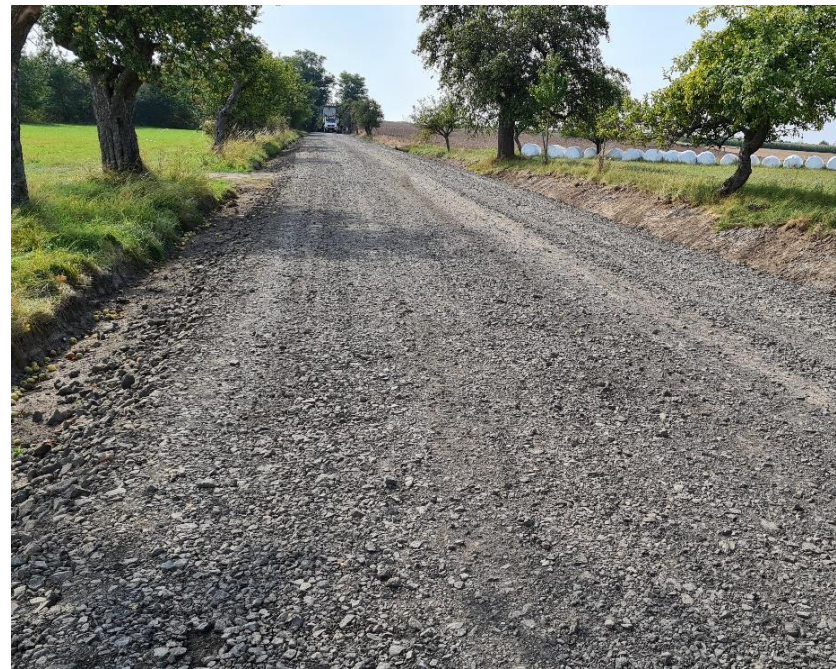
Porušená vrstva RS CA bezprostředně před pokládkou AC vrstev
