## Opravy vozovek, realizace, nedostatky, kontrola se zaměřením na silnic I. až III. tříd

*Milan Beck, DiS.*

## Členění příspěvku

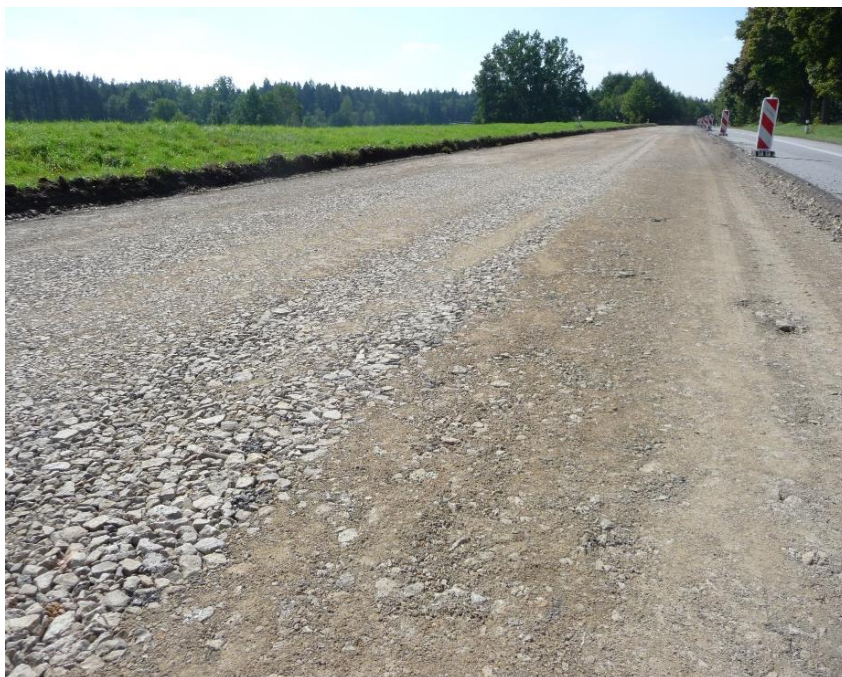
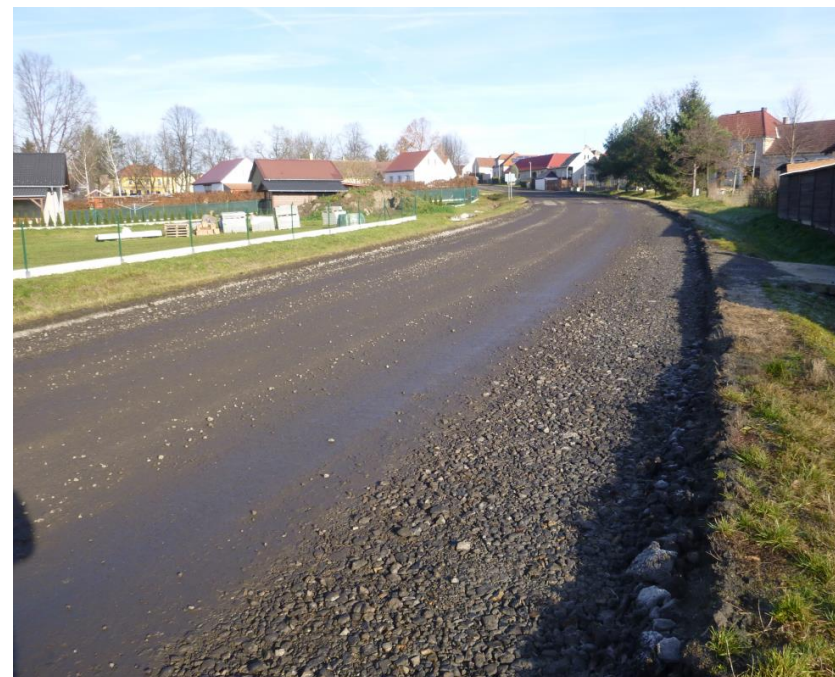
Nehomogenní vrstva, segregace hrubé frakce RS CA = nerovnoměrné a nedostatečné parametry vrstvy RS CA dle TP 208 / TP 170 MD ČR

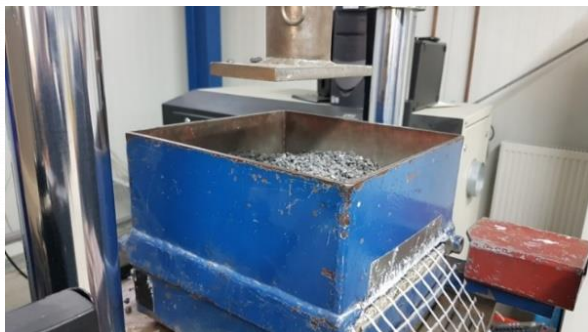
Zkouška poškození výztuže v souladu s normou DIN EN ISO 10722

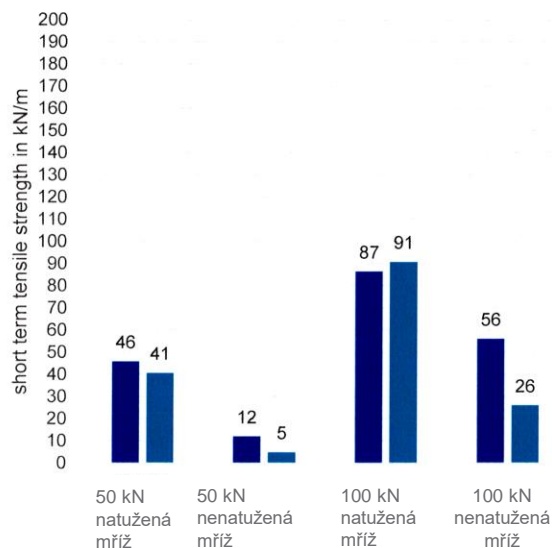
Obr.: Výsledek krátkodobé pevnosti v tahu dle DIN EN ISO 10319:2015

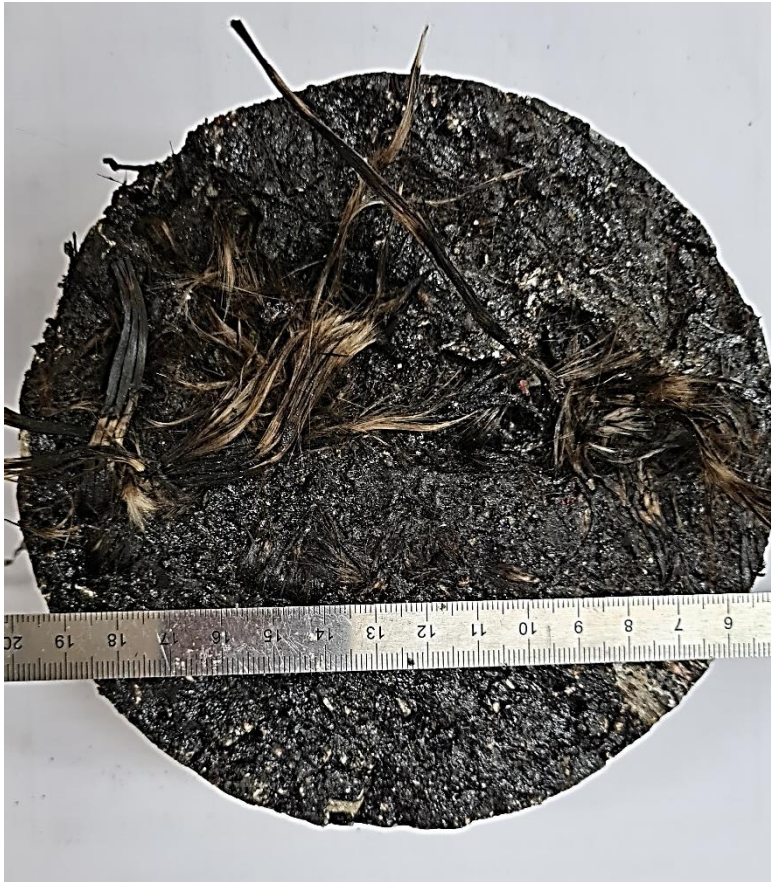
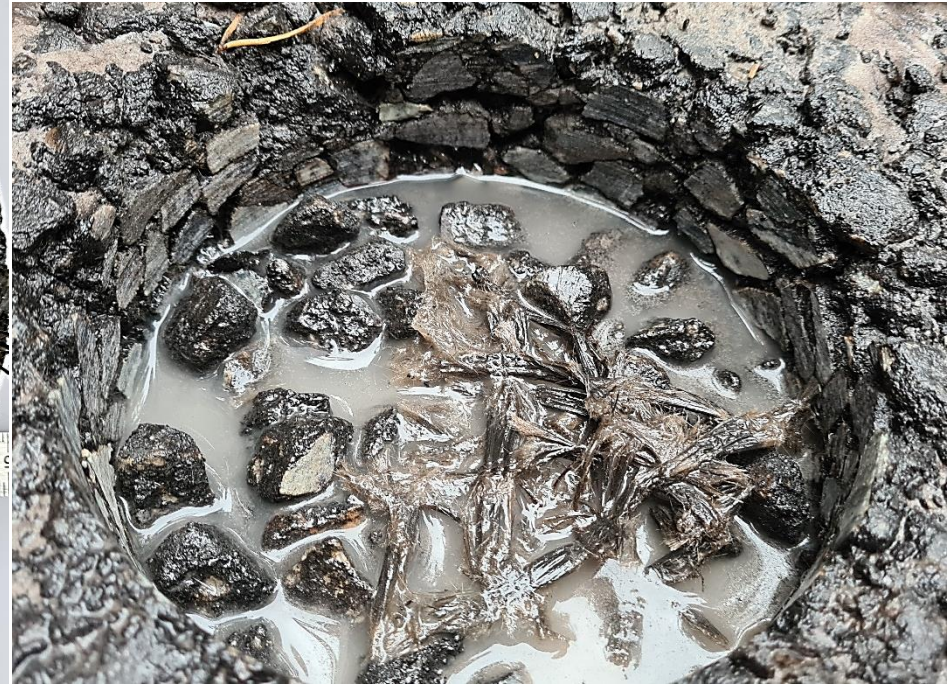
Vývrty s nekvalitní skelnou mříží vyrobené bez polymerní ochrany, pouze s asfaltovou ochranou vláken

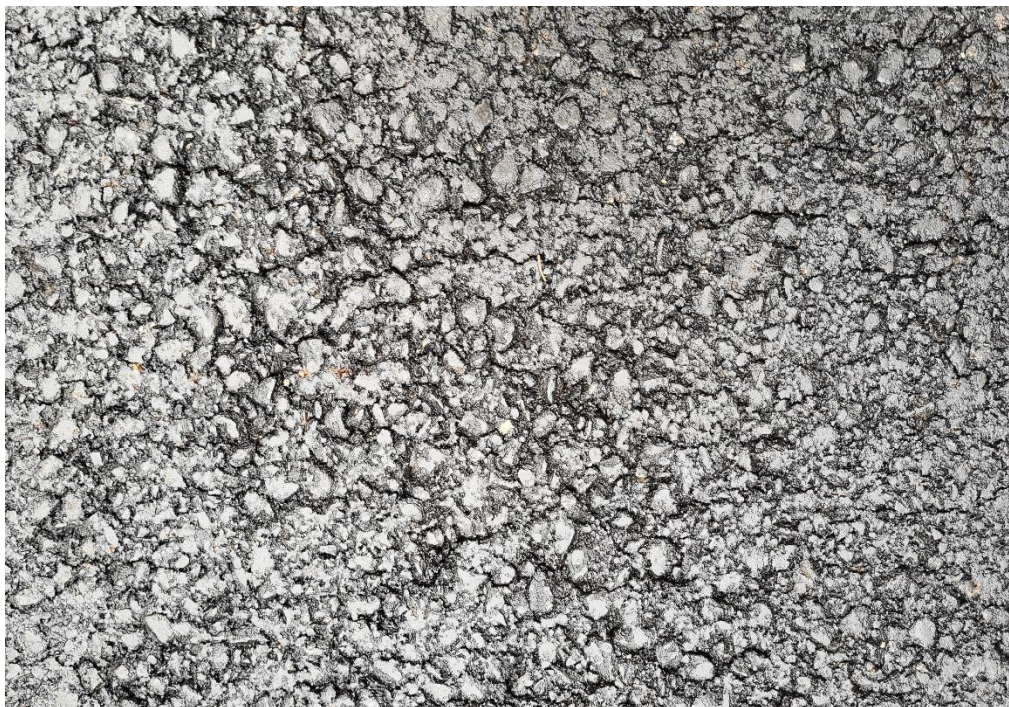
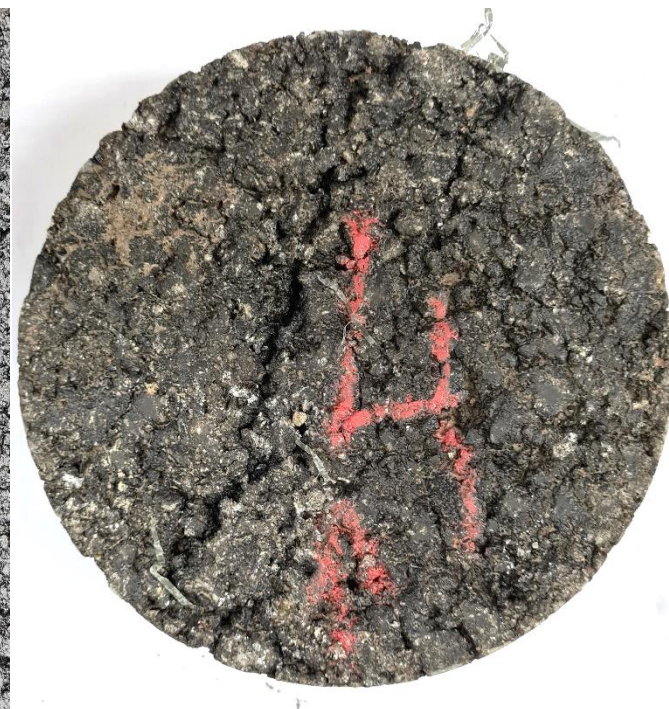
Vlivem uvolnění mříže nebo nekvalitního PS CP vznikají při hutnění díky posunu vrstvy pod válci na pokládané AC vrstvě trhliny. Vrstvy jsou pak nedostatečně nebo zcela nespojené a porušené.

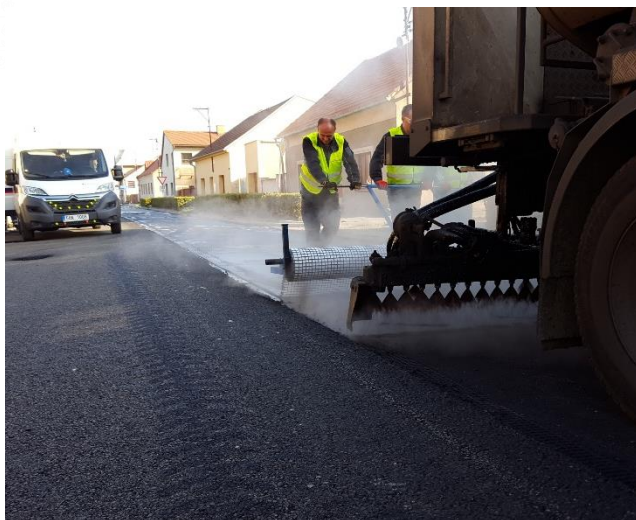
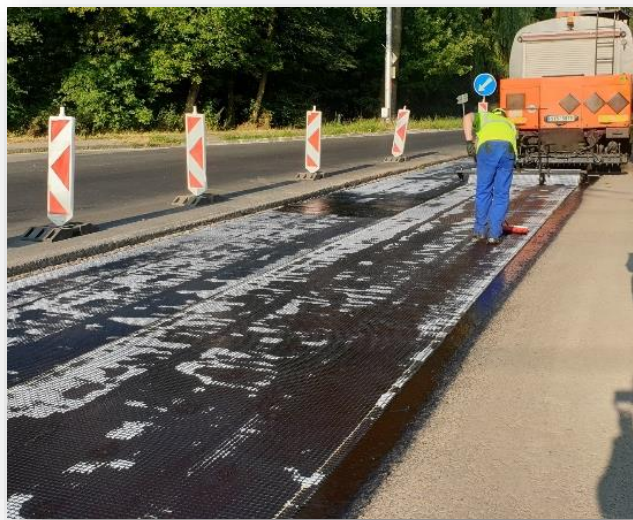
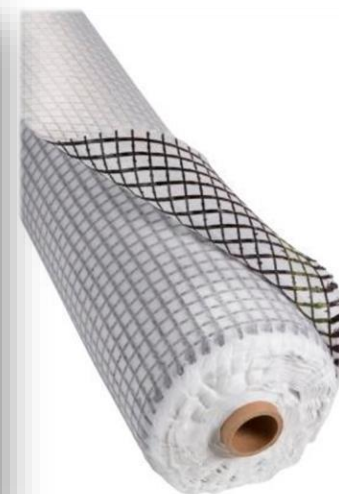
Pokládka se provádí **vždy do nevyštěpené emulze**, bezprostředně za distributor s následným přitlačením strojně nebo ručně košťaty, nezbytná saturace emulze do instalační geotextilie

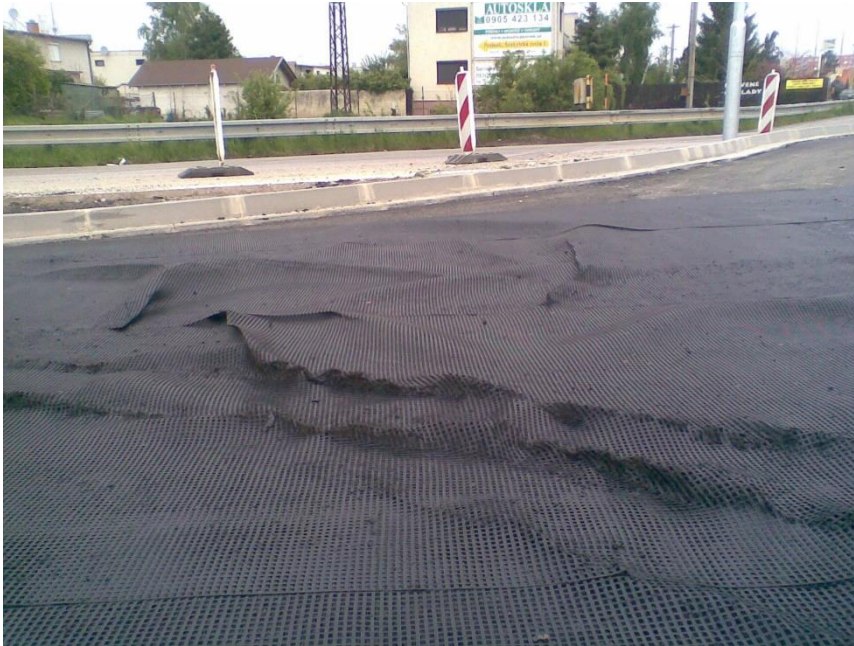
Příklady chybně provedené instalace. Mříž není spojena s podkladem = zcela nefunkční výztužný prvek

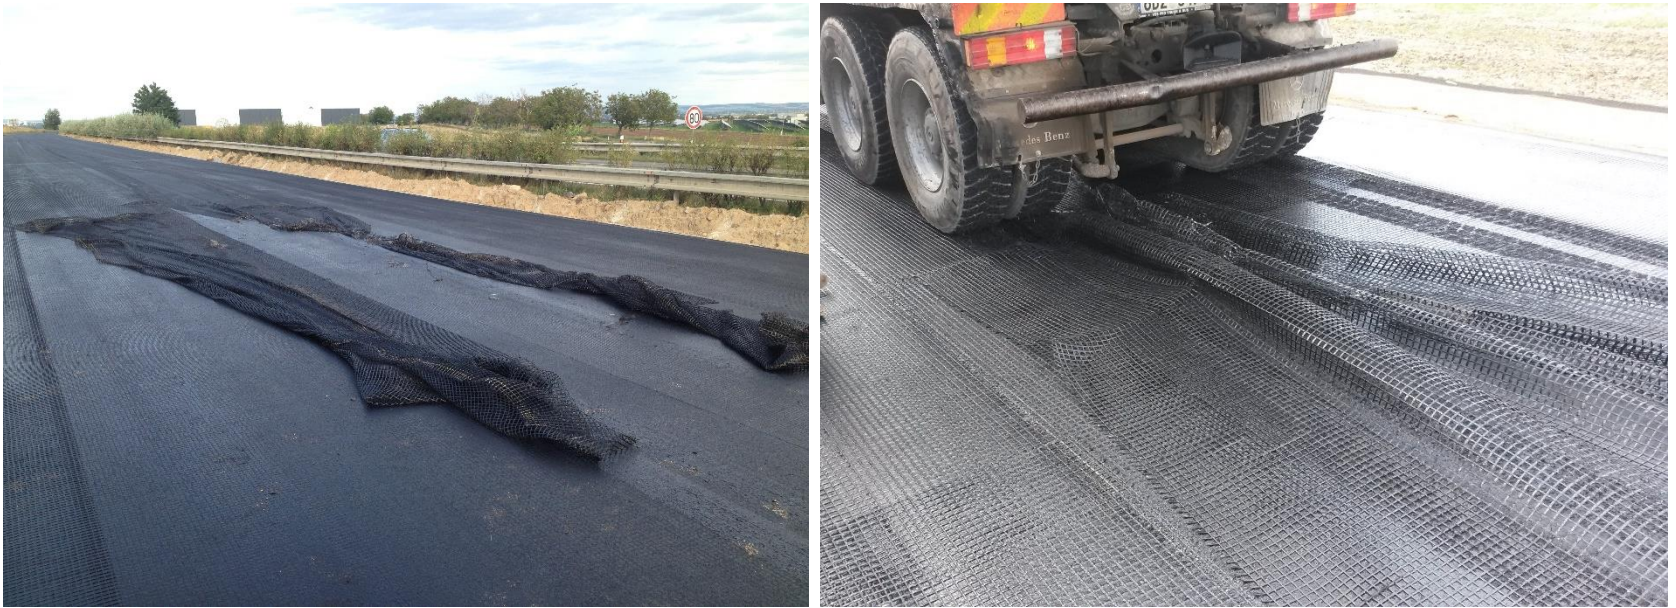
Nedostatečné spojení s podkladem.

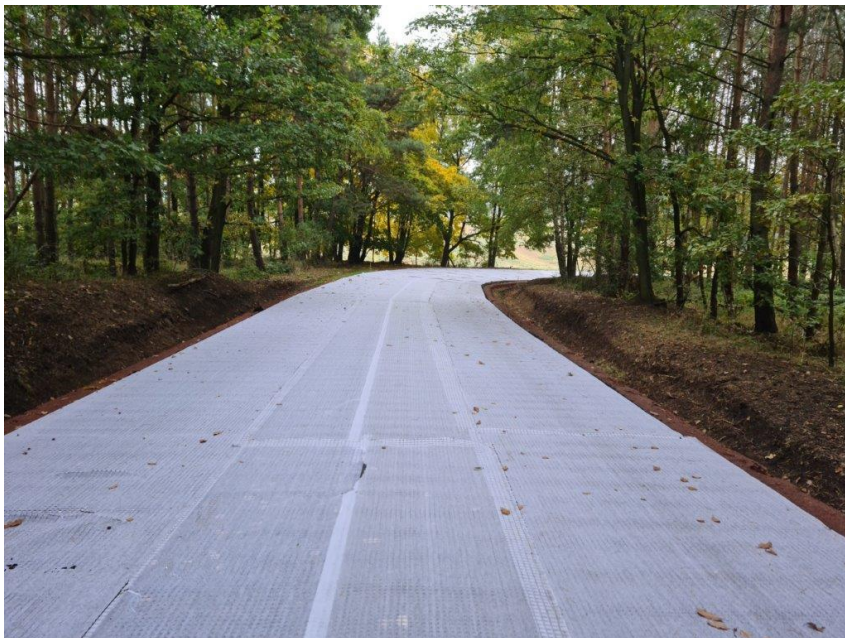
Příklad chybně - opačně nainstalovaného kompozita s instalační textilií na horní straně

Po provedení následného postřiku došlo k celkové destrukci kompozitu

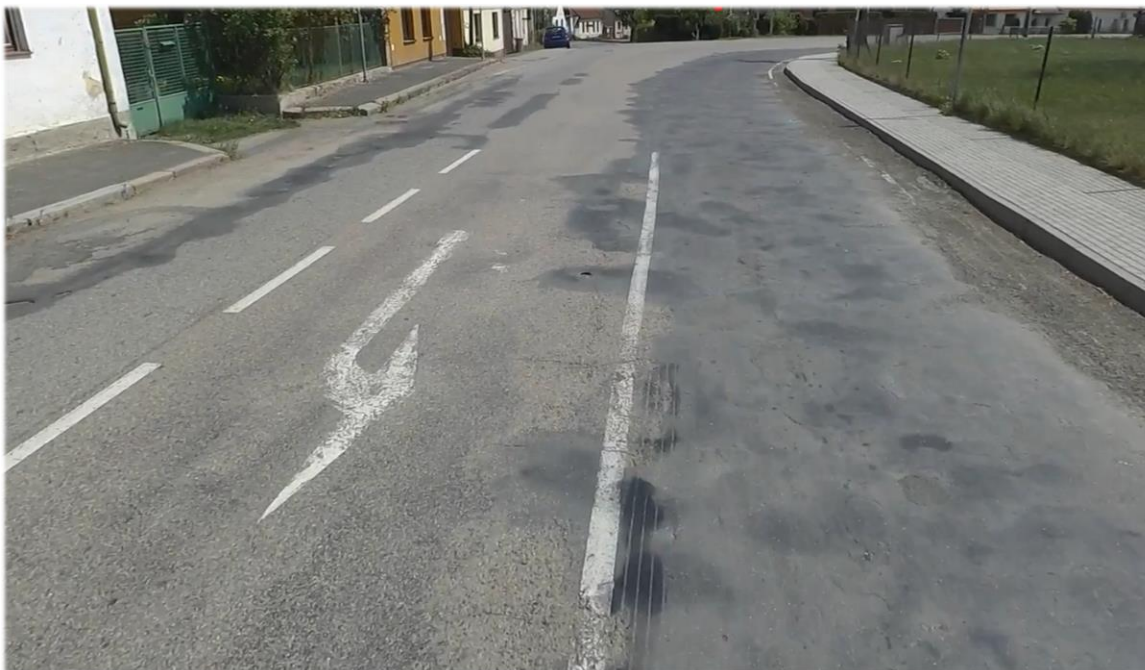
Chybnou a nevhodně zvolenou technologií opravy poruch v obrusné vrstvě vzniká porucha – nepravidelný hrbol.

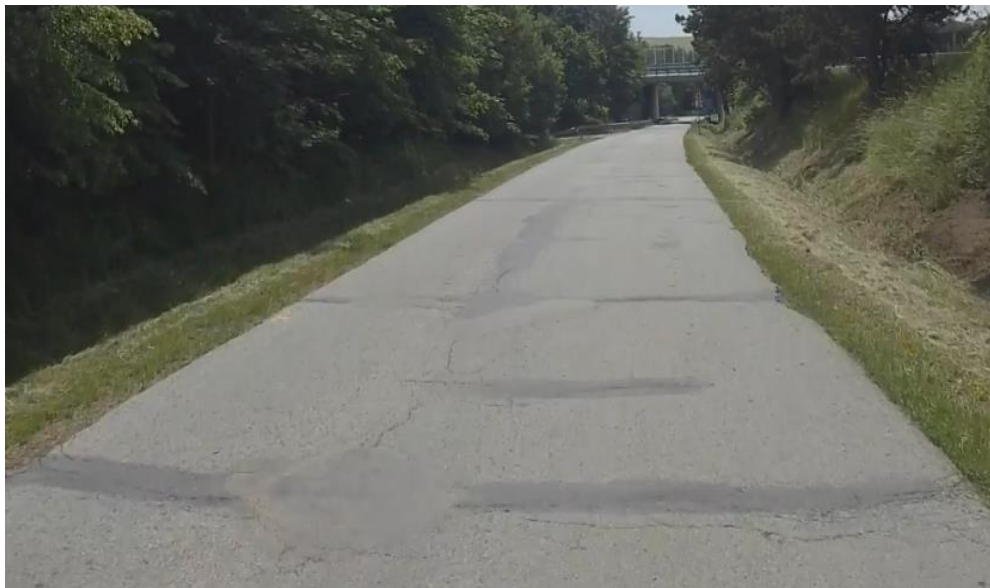
Zcela nevhodné a zakázané použití tryskové metody (Turbo) dle TP 96 pro sanaci trhlin.

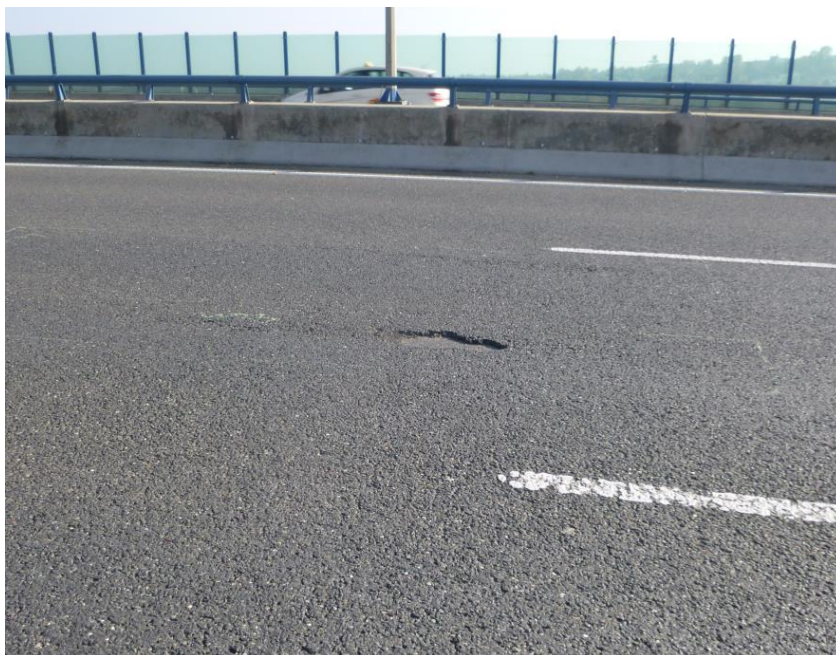
Příklady vhodných poruch pro provedení lokální opravy.
